Asbestinventarisatetest

Diksmuidsesteenweg 60, 8800 Roeselare

Attestnummer : 20250106-000517.000

Niet-asbestveilig

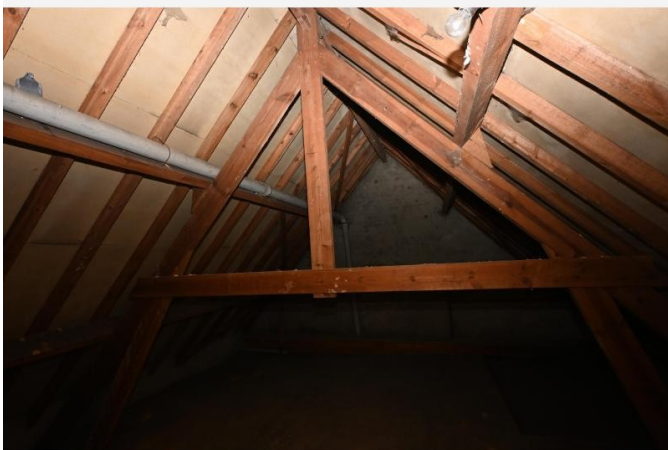
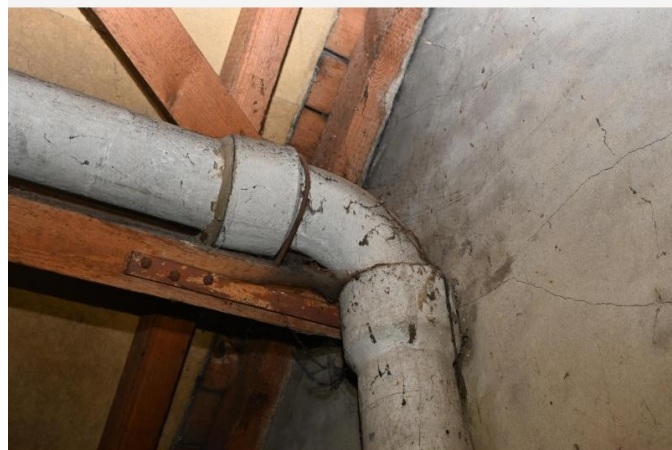
Het asbestmateriaal valt onder de mijlpaal van 2040.

Op zolder is de buis bevestigd met behulp van metalen beugels. Hierdoor is de buis op zolder eenvoudig bereikbaar en eenvoudig verwijderbaar. Op de verdiepen is de buis ingemetst. Hierdoor is de buis op de verdiepen niet eenvoudig bereikbaar.

Eindbeoordeling materiaalrisico	Verhoogd materiaalrisico en/of verhoogde kans op vezelvrijgave
---------------------------------	--

Gebondenheid	Categorie 1: hechtgebonden in oorsprong
Asbestsoort (vezeltype)	Crocidoliet aanwezig
Asbestconcentratie	Laag (< 50%)
Afschermingsgraad van het gehele materiaal	Geheel of deels (ook) vrij aan binnenluchtstromen
Toestand van het materiaal	Licht beschadigd, licht verweerd. Intact calciumsilicaatmateriaal of categorie III 'gebondenheid'

Beschrijving	Rookgaskanaal
Omgeving	Binnen
Primaire drager	HVAC infrastructuur en uitrusting
Asbestmateriaal	Buis, koker, leiding, pijp, doorvoer
Bindmiddel van asbestmateriaal	Cement
Gebondenheid op basis van bindmiddel	Hecht
Hoeveelheid (lengte - omtrek - dikte - aantal)	<ul style="list-style-type: none">• 20,00 m - 50,00 cm - 1,00 cm - 1 stuk
Totaal volume	0,10 m ³
Eenvoudig bereikbaar	Nee <ul style="list-style-type: none">• Het asbestmateriaal is bedekt (uitgezonderd laag verf, coating, behang, kunststof, textiel) en het wegnemen van het bedekkende materiaal kan niet zonder het bedekkende materiaal te beschadigen.
Bevestigingswijze	<ul style="list-style-type: none">• Geklemd
Identificatiemethode	Vaststelling zonder monsternamen
Destructieve handeling voor identificatie	Nee
Opmerking	Deze buis dient voor de verluchting van de badkamers op het eerste en tweede verdiep. Het grootste deel van de buis is vermoedelijk niet zichtbaar. Enkel op de zolder is de buis waar te nemen. De vermelde hoeveelheid is dus een benadering, de werkelijke hoeveelheid kan hiervan afwijken.

Maatregelen nemen

- Scherm in afwachting van verwijdering het asbestmateriaal af van luchtstromingen en verstoring: bijvoorbeeld door het te verpakken, te fixeren, af te dekken, signalisatie - afbakening aan te brengen, ...
- Zorg voor een veilig beheer en verwijder dit asbestmateriaal wanneer het bij werken eenvoudig bereikbaar wordt. Controleer de toestand jaarlijks op wijzigingen.

- Eenvoudige handelingen: mag via doe-het-zelf of door werknemer(s) met opleidingsattest eenvoudige handelingen
De buis kan verwijderd worden met behulp van de eenvoudige handelingen. Indien het niet mogelijk is om de buis te verwijderen zonder deze te breken, wordt het aangeraden om een al dan niet erkende asbestverwijderaar in te schakelen. Op deze manier worden de gezondheidsrisico's beperkt. Voorzie de gepaste persoonlijke beschermingsmiddelen zoals een FFP3-masker, overall en handschoenen. Raadpleeg de website van de OVAM voor meer informatie.

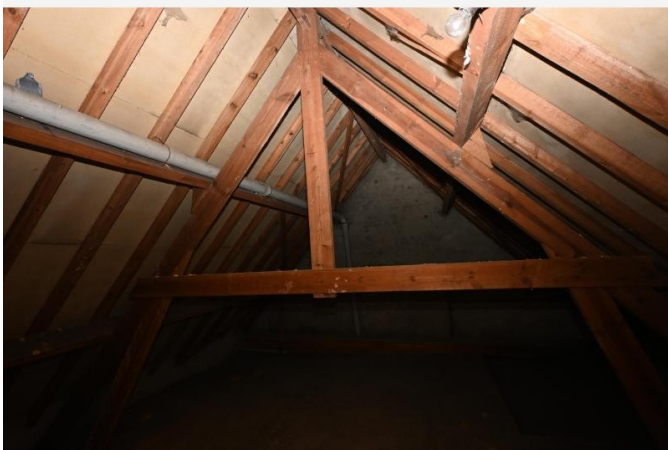
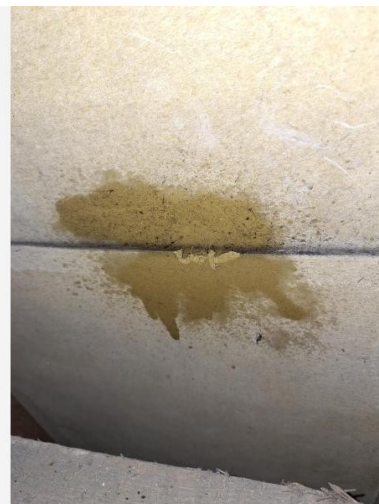
Het asbestmateriaal valt onder de mijlpaal van 2040.

Eindbeoordeling materiaalrisico	Laag materiaalrisico en/of verlaagde kans op vezelvrijgave
---------------------------------	--

Gebondenheid	Categorie 1: hechtgebonden in oorsprong
Asbestsoort (vezeltype)	Alleen chrysotiel
Asbestconcentratie	Laag (< 50%)
Afschermingsgraad van het gehele materiaal	Geheel of deels (ook) vrij aan de binnenlucht
Toestand van het materiaal	Licht beschadigd, licht verweerd. Intact calciumsilicaatmateriaal of categorie III 'gebondenheid'

#	Type	Referentie	Resultaat
2.1	Puntmonster	Ro 26/12/01	Chrysotiel

Beschrijving	Onderdakplaten
Omgeving	Binnen
Primaire drager	Schuin dak
Asbestmateriaal	Dak- en gevelbekleding - Plaat
Bindmiddel van asbestmateriaal	Cement
Gebondenheid op basis van bindmiddel	Hecht
Hoeveelheid (oppervlakte - dikte - aantal)	<ul style="list-style-type: none">• 227,00 m² - 0,30 cm - 1 stuk
Totaal volume	0,681 m ³
Eenvoudig bereikbaar	Nee <ul style="list-style-type: none">• Het asbestmateriaal is bedekt (uitgezonderd laag verf, coating, behang, kunststof, textiel) en het wegnemen van het bedekkende materiaal kan niet zonder het bedekkende materiaal te beschadigen.
Bevestigingswijze	<ul style="list-style-type: none">• Genageld, geniet
Identificatiemethode	Vaststelling met monsternamen
Destructieve handeling voor identificatie	Nee
Opmerking	De vermelde hoeveelheid is slechts een benadering, de werkelijke hoeveelheid kan hiervan afwijken.

Zorgvuldig beheren

- Scherm in afwachting van verwijdering het asbestmateriaal af van luchtstromingen en verstoring: bijvoorbeeld door het te verpakken, te fixeren, af te dekken, signalisatie - afbakening aan te brengen, ...
- Zorg voor een veilig beheer en verwijder dit asbestmateriaal wanneer het bij werken eenvoudig bereikbaar wordt. Controleer de toestand jaarlijks op wijzigingen.

- Eenvoudige handelingen: mag via doe-het-zelf of door werknemer(s) met opleidingsattest eenvoudige handelingen
De onderdakplaten zijn waarschijnlijk vastgenageld en kunnen via de methode eenvoudige handelingen verwijderd worden. Het is essentieel om de correcte persoonlijke beschermingsmiddelen te dragen, zoals een overall, een FFP3-masker en handschoenen. Als het niet mogelijk is om de platen te verwijderen zonder ze te breken, wordt het aanbevolen om een asbestverwijderaar in te schakelen. Op deze manier worden gezondheidsrisico's geminimaliseerd. Raadpleeg de website van de OVAM voor meer informatie.

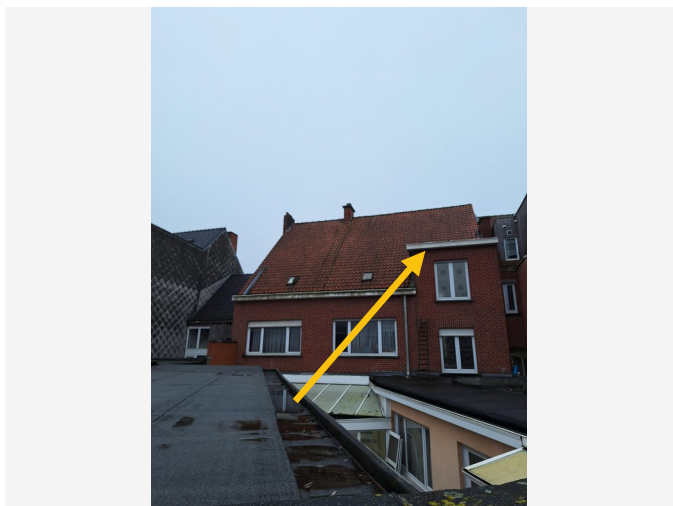
Situeringfoto

Tijdelijke beperking

Reden: Het te onderzoeken materiaal situeert zich hoger dan 3,50 m te rekenen vanaf een veilige ondergrond

Uitleg van de asbestdeskundige: Het plat dak van de traphal kon niet onderzocht worden. Deze bevindt zich echter hoger dan 3,50 m te rekenen vanaf een veilige ondergrond.

(Asbest)materiaal	Dak- en gevelbekleding - Roofing
Karakterisatie	Asbest (verdacht)
Primaire drager	Plat dak

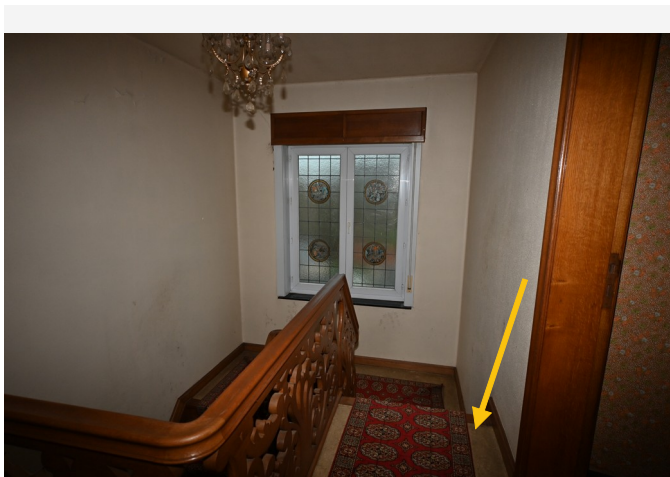
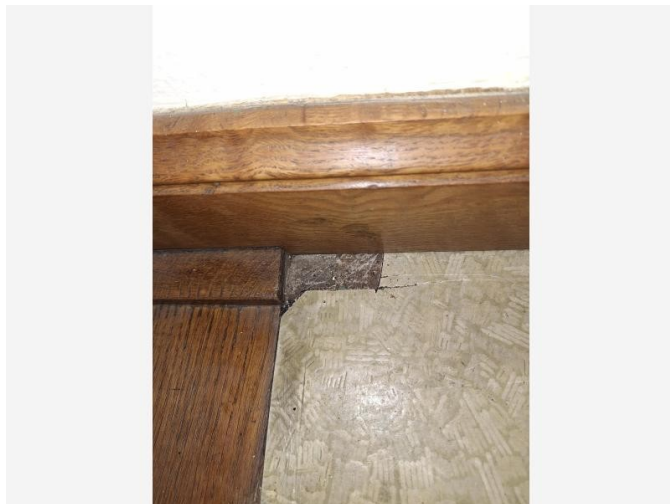
Fiche 4: Vinylzeil traphal tweede verdiep

Geen asbest

#	Type	Referentie	Resultaat
4.1	Puntmonster	RO 26/12/03	Geen asbest

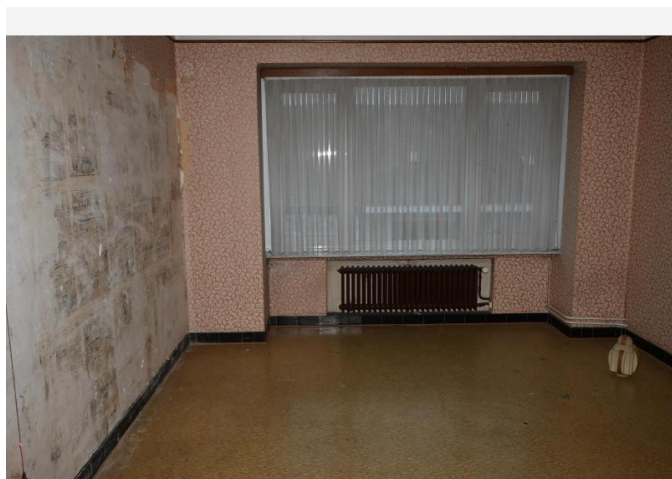
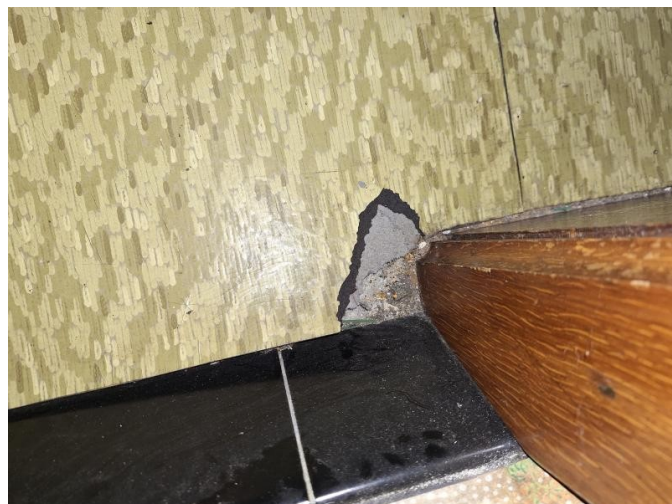
Fiche 5: Vinylzeil kamers tweede verdiep

Geen asbest

#	Type	Referentie	Resultaat
5.1	Puntmonster	RO 26/12/02	Geen asbest

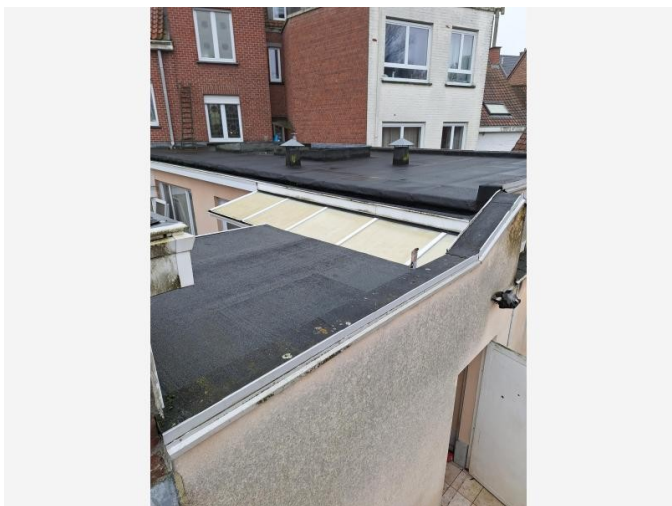
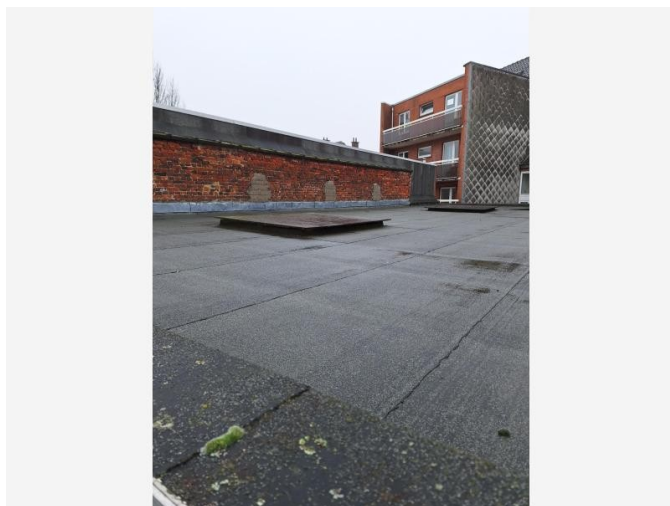
Fiche 6: Roofing platte daken

Geen asbest

#	Type	Referentie	Resultaat
6.1	Puntmonster	Ro 26/12/08	Geen asbest

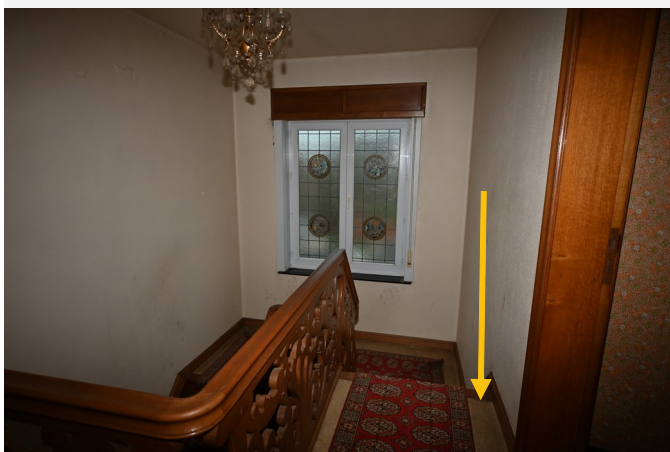
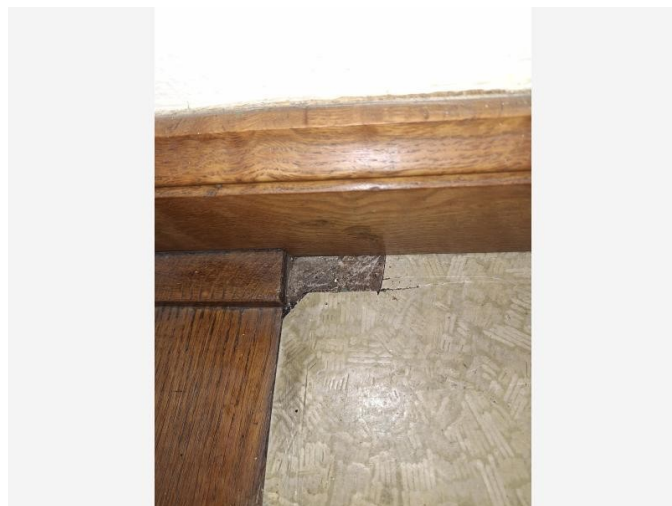
Fiche 7: Lijm vinylzeil traphal

Geen asbest

#	Type	Referentie	Resultaat
7.1	Puntmonster	RO 26/12/10	Geen asbest

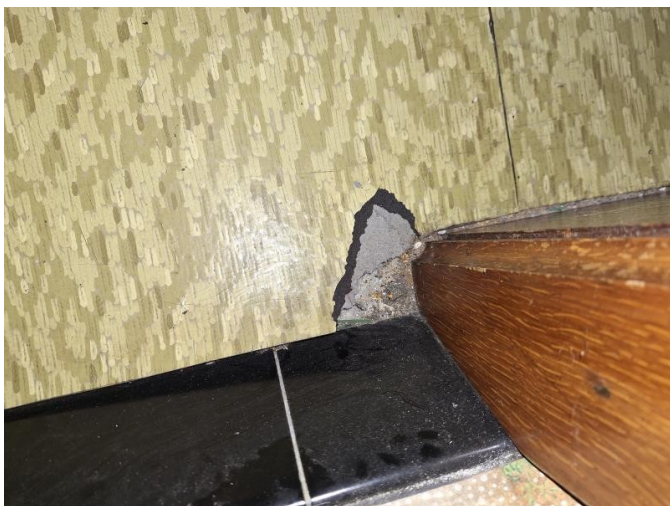
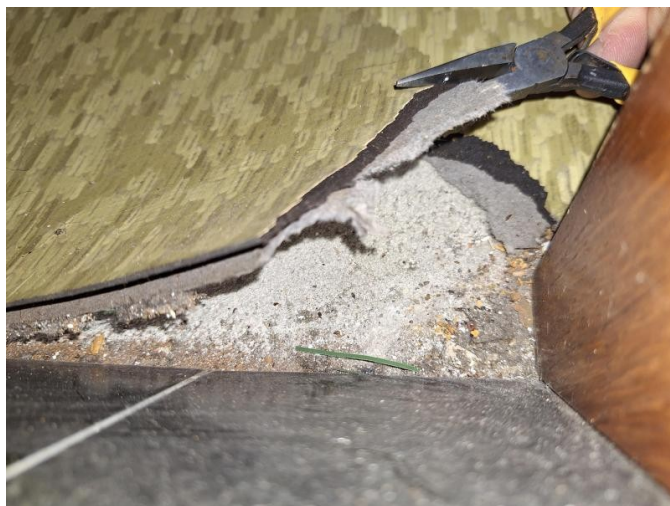
Geen asbest

#	Type	Referentie	Resultaat
8.1	Puntmonster	RO 26/12/09	Geen asbest

Beschrijving	Kartonlaag vinylvloer slaapkamers 2e verdiep
Omgeving	Binnen
Primaire drager	Vloer
Bindmiddel van materiaal	Karton - papier - viltachtig
Gebondenheid op basis van bindmiddel	Niet-hechtgebonden
Hoeveelheid (gewicht - aantal)	<ul style="list-style-type: none">• 170,00 kg - 1 stuk
Totaal gewicht	170,00 kg
Identificatiemethode	Vaststelling met monstername
Destructieve handeling voor identificatie	Nee
Opmerking	De vermelde hoeveelheid is slechts een benadering, de werkelijke hoeveelheid kan hiervan afwijken.

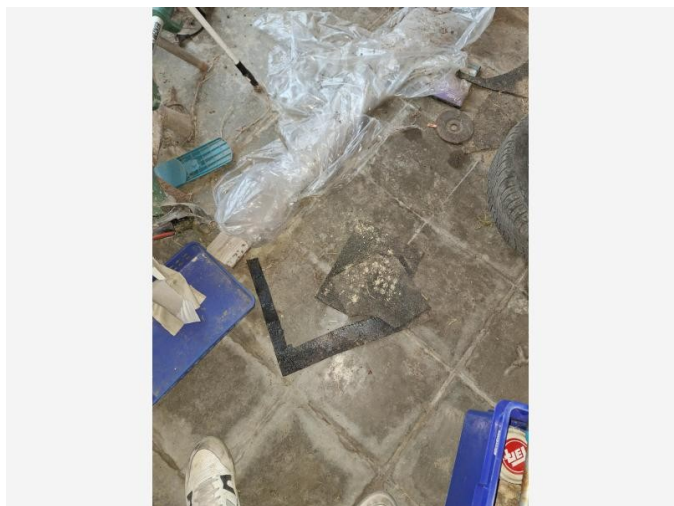
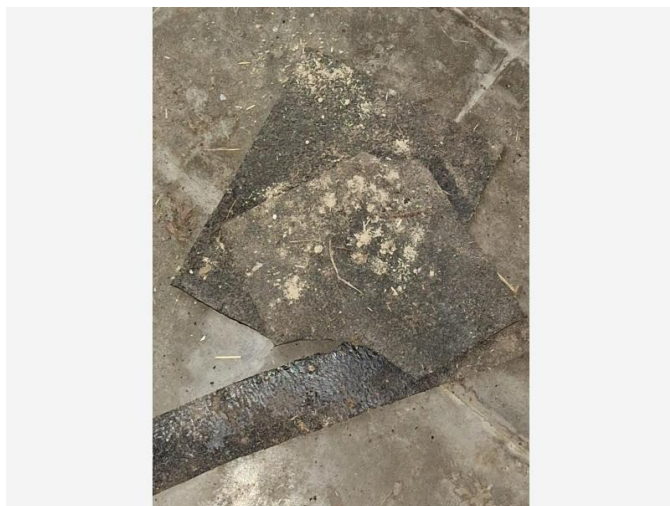
Afvalstof, geen asbest

#	Type	Referentie	Resultaat
9.1	Puntmonster	RO 26/12/08	Geen asbest

Beschrijving	Roofing
Type afvalstof	Betreft stock-voorraad of gedemonteerde materialen
Aanwezige resten	De platte daken zijn bekleed met roofing.
Omgeving	Binnen
Primaire drager	Plat dak
Materialen	<ul style="list-style-type: none">• Dak- en gevelbekleding - Roofing
Bindmiddel van materiaal	Bitumen (roofing, teer, asfalt)
Gebondenheid op basis van bindmiddel	Hecht
Hoeveelheid (gewicht - aantal)	<ul style="list-style-type: none">• 1,50 kg - 1 stuk
Totaal gewicht	1,50 kg
Identificatiemethode	Vaststelling met monstername
Opmerking	De vermelde hoeveelheid is slechts een benadering, de werkelijke hoeveelheid kan hiervan afwijken.

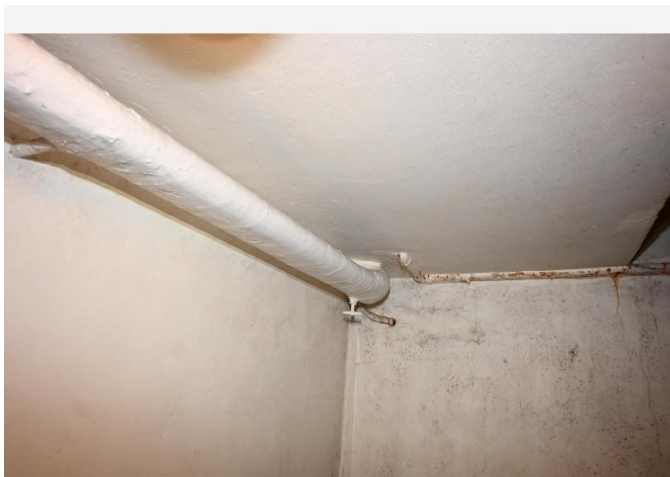
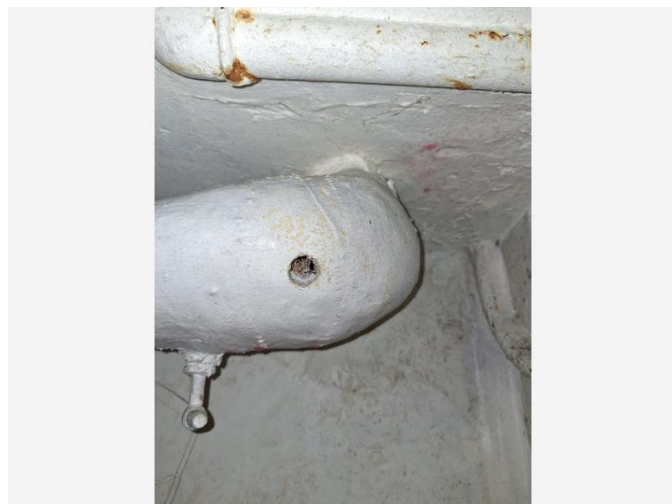
Fiche 10: Buisisolatie kelder

Geen asbest

#	Type	Referentie	Resultaat
10.1	Mengmonster	RO 26/12/06	Geen asbest
10.2	Mengmonster	RO 26/12/07	Geen asbest

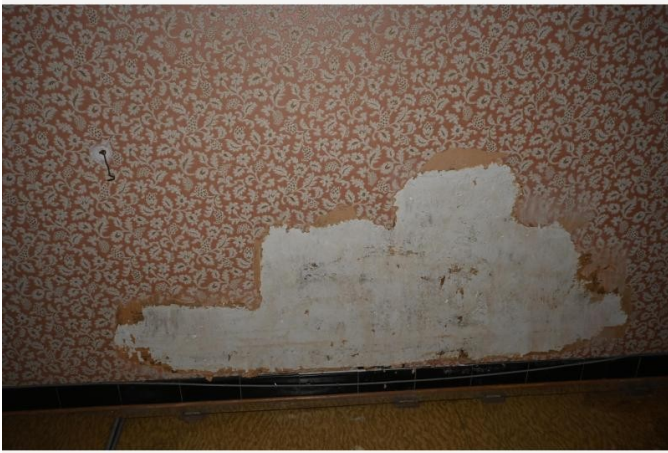
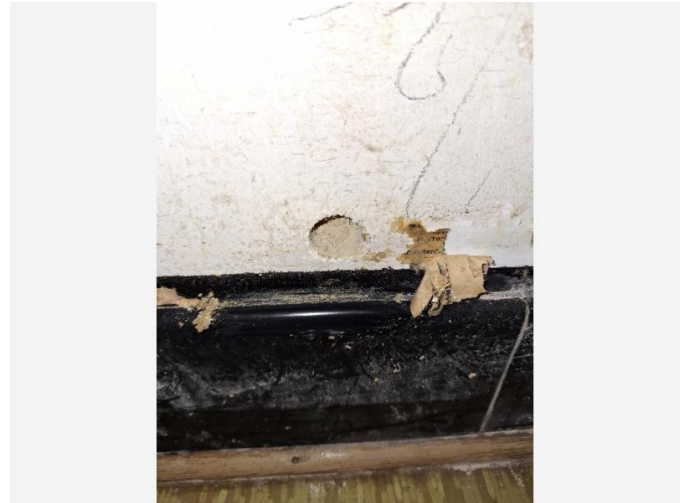
Fiche 11: Pleisterwerk muren

Geen asbest

#	Type	Referentie	Resultaat
11.1	Mengmonster	RO 26/12/04	Geen asbest

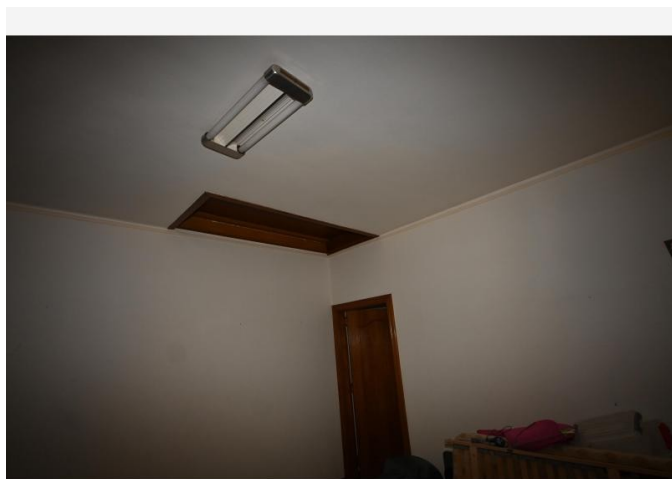
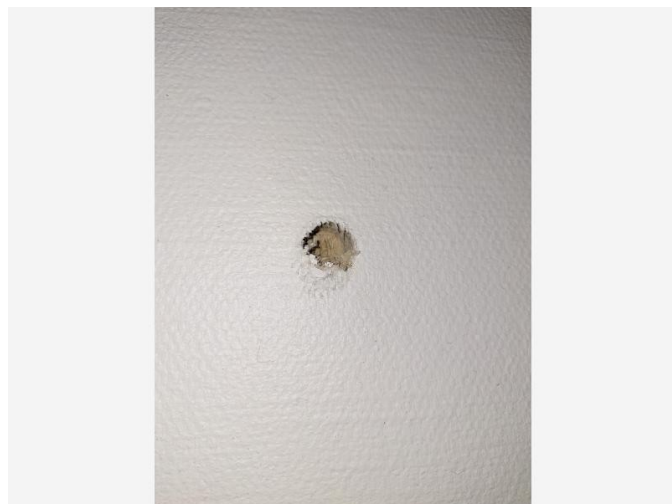
Fiche 12: Pleisterwerk plafond

Geen asbest

#	Type	Referentie	Resultaat
12.1	Mengmonster	RO 26/12/05	Geen asbest
