Asbestinventarisatetest

Vlamingstraat 11, 8800 Roeselare

Attestnummer : 20240522-000542.000

Uitgegeven op : 22.05.2024

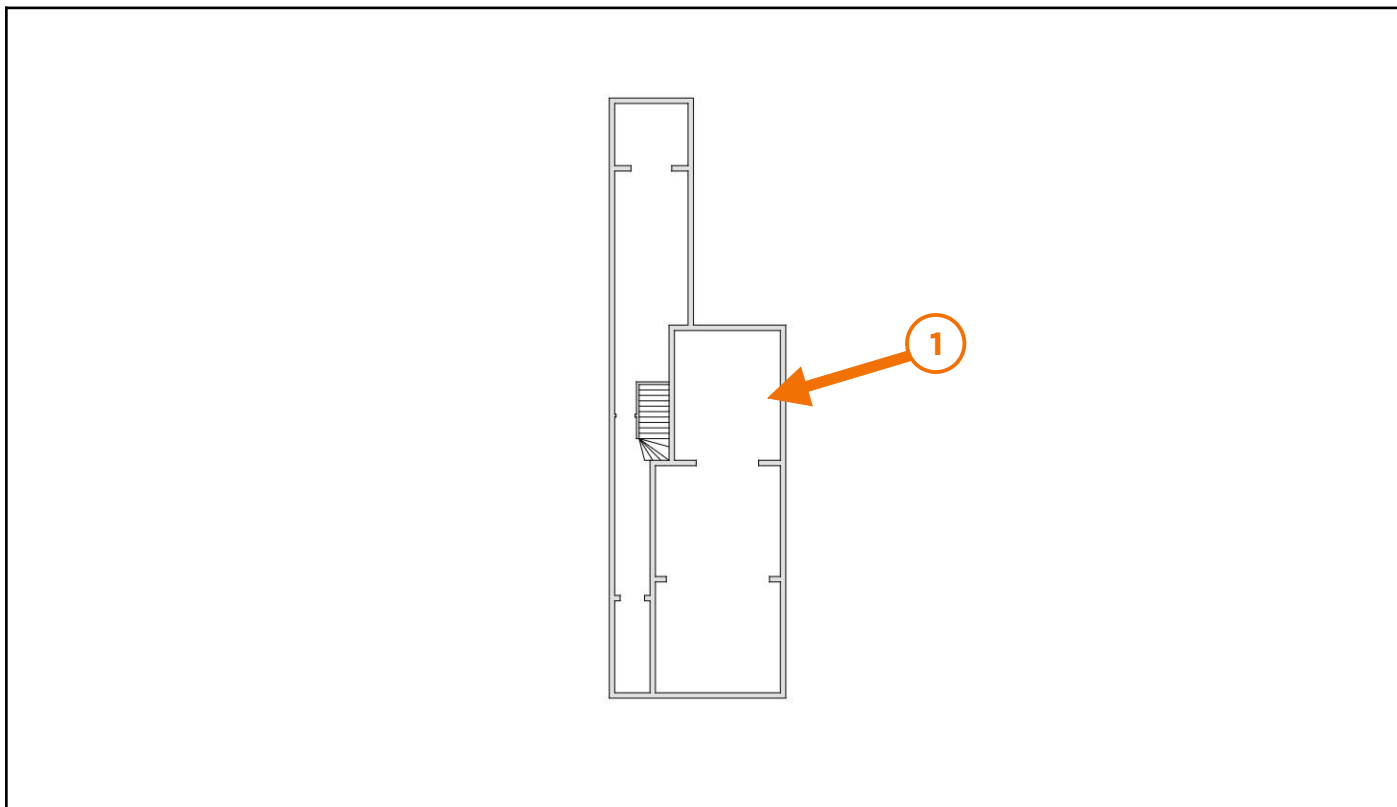
Plan 1.2: Gelijkvloers

Beschrijving	Type	Actie
1. Rookgaskanaal	Asbestmateriaal	Verwijderen

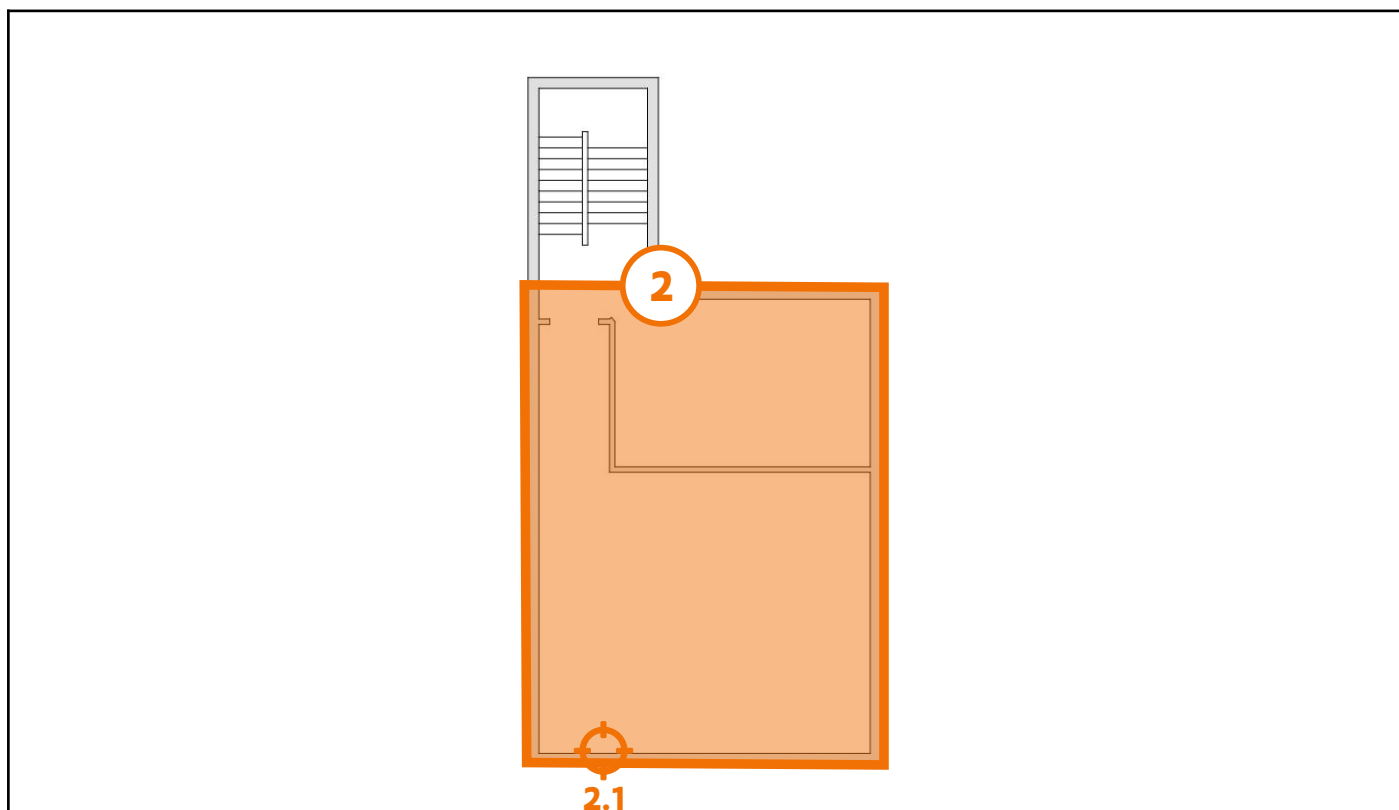
Plan 1.4: Zolderverdieping

Beschrijving	Type	Actie
2. Onderdakplaten	Asbestmateriaal	Maatregelen nemen
2.1 Code: Ro 14/05/01	Puntmonster	-

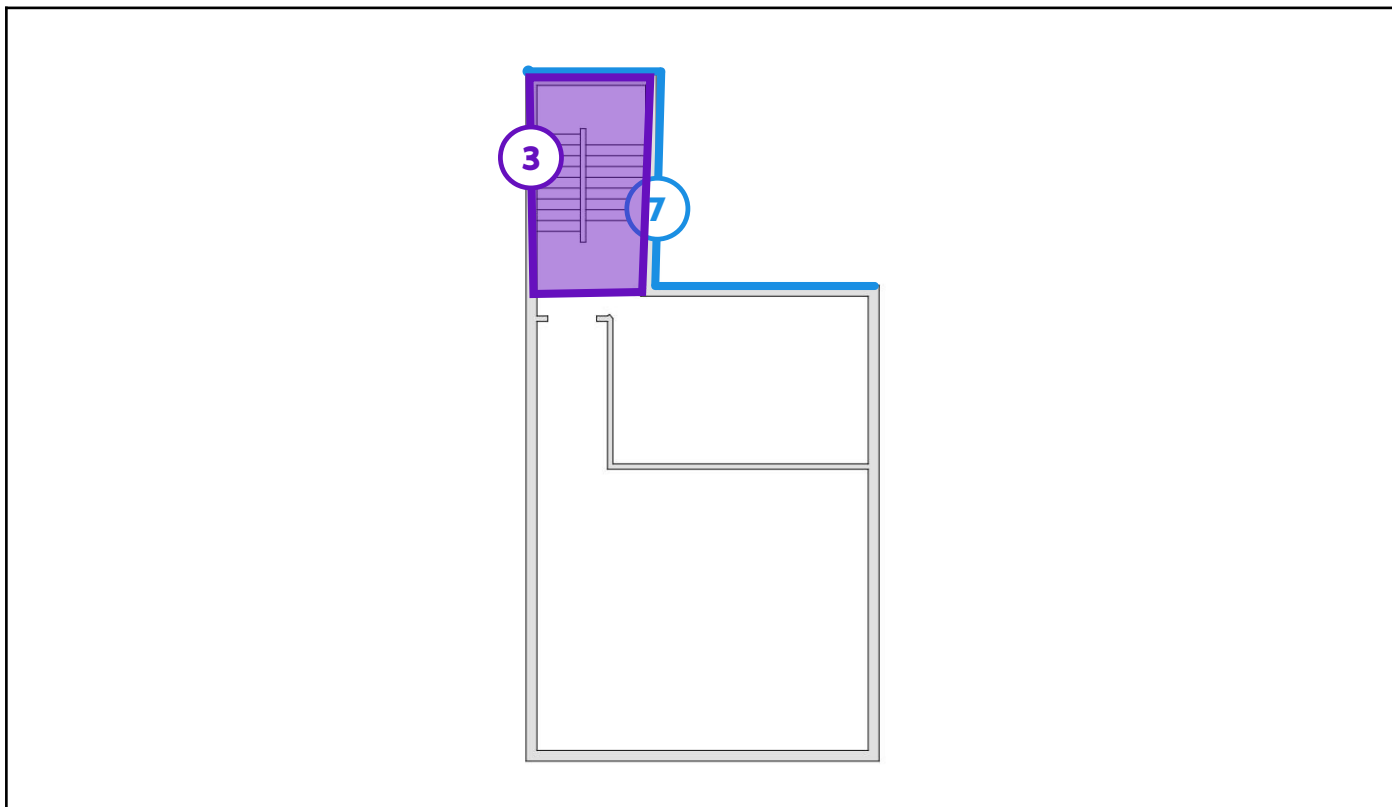
Plan 1.7: Zolderverdieping

Beschrijving	Type	Actie
3. Plat dak zolderverdiep	Beperking	-
7. Gevelleien	Geen asbest	-

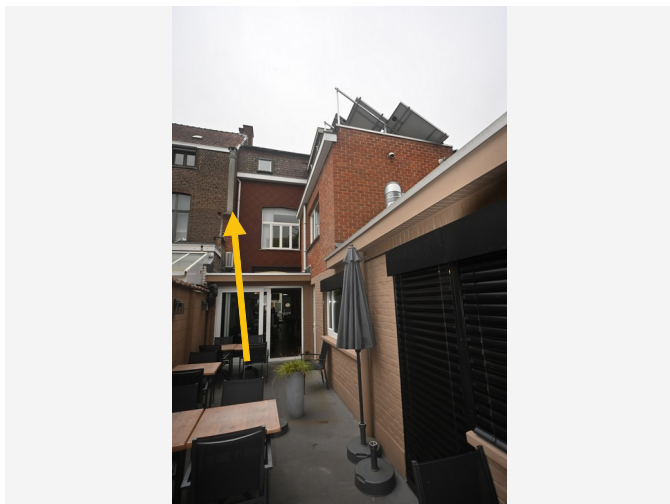
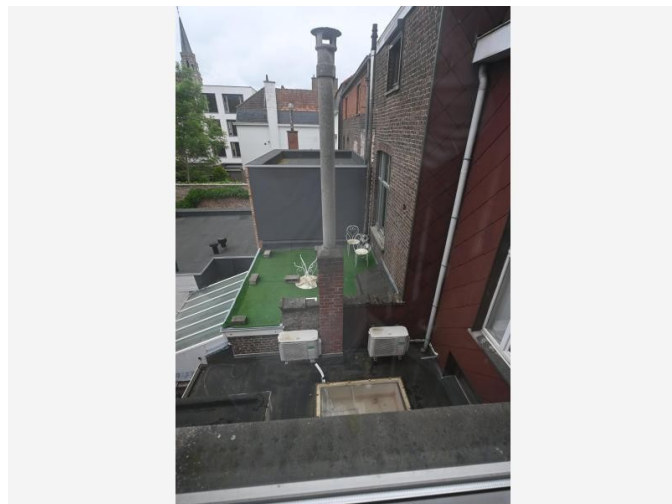
Conclusie

Het asbestmateriaal valt onder de mijlpaal van 2040.

Eindbeoordeling materiaalrisico	Verhoogd materiaalrisico en/of verhoogde kans op vezelvrijgave
---------------------------------	--

Gebondenheid	Categorie 1: hechtgebonden in oorsprong
Asbestsoort (vezeltype)	Crocidoliet aanwezig
Asbestconcentratie	Laag (< 50%)
Afschermingsgraad van het gehele materiaal	Geheel of deels vrij aan de buitenlucht
Toestand van het materiaal	Matig beschadigd, matig verweerd

Beschrijving	Rookgaskanaal
Omgeving	Buiten
Primaire drager	HVAC infrastructuur en uitrusting
Asbestmateriaal	Buis, koker, leiding, pijp, doorvoer
Bindmiddel van asbestmateriaal	Cement
Gebondenheid op basis van bindmiddel	Hecht
Hoeveelheid (lengte - omtrek - dikte - aantal)	<ul style="list-style-type: none">3,00 m - 10,00 cm - 1,00 cm - 1 stuk
Totaal volume	0,003 m ³

Verwijderen

- Zorg voor een veilig beheer. Vermijd het beschadigen van het asbestmateriaal. Controleer de toestand jaarlijks op wijzigingen.
- Scherm in afwachting van verwijdering het asbestmateriaal af van luchtstromingen en versterking: bijvoorbeeld door het te verpakken, te fixeren, af te dekken, signalisatie - afbakening aan te brengen, ...

- Eenvoudige handelingen: mag via doe-het-zelf of door werknemer(s) met opleidingsattest eenvoudige handelingen
De buis kan via eenvoudige handelingen verwijderd worden. Gebruik hierbij geen sneldraaiend materiaal zoals bijvoorbeeld een boormachine en draag de geschikte persoonlijke beschermingsmiddelen zoals een overall, een FFP3-masker en handschoenen. Als het niet mogelijk is om het rookgaskanaal te verwijderen zonder deze te breken, wordt het aanbevolen om een erkend asbestverwijderaar in te schakelen. Op deze manier worden gezondheidsrisico's geminimaliseerd. Raadpleeg de website van de OVAM voor meer informatie.

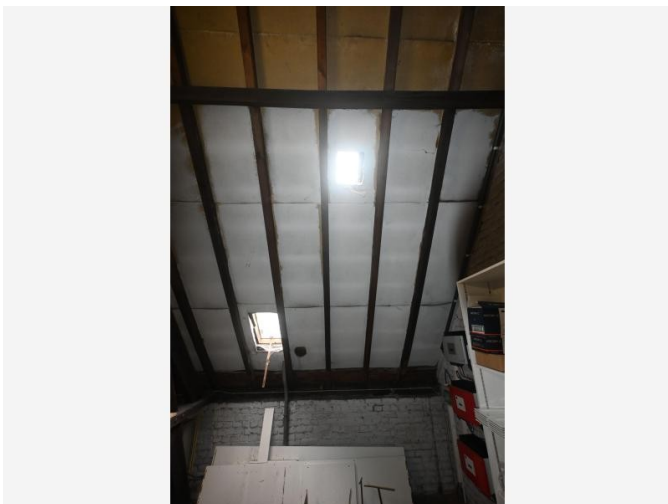
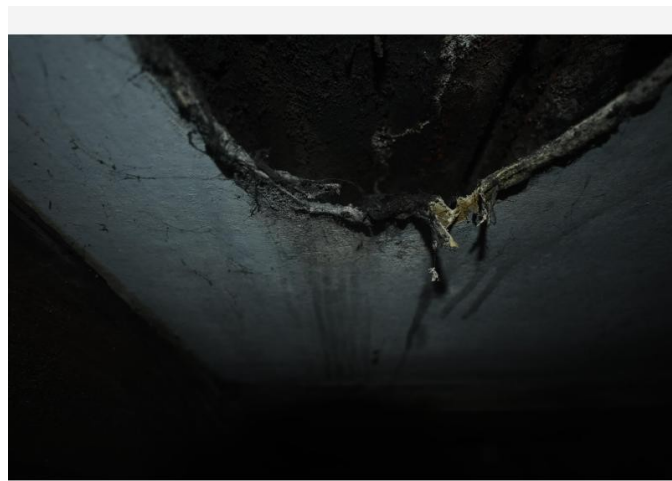
Conclusie

Het asbestmateriaal valt onder de mijlpaal van 2040.

Eindbeoordeling materiaalrisico	Verhoogd materiaalrisico en/of verhoogde kans op vezelvrijgave
---------------------------------	--

Gebondenheid	Categorie 1: hechtgebonden in oorsprong
Asbestsoort (vezeltype)	Alleen chrysotiel
Asbestconcentratie	Laag (< 50%)
Afschermingsgraad van het gehele materiaal	Geheel of deels (ook) vrij aan de binnenlucht
Toestand van het materiaal	Matig beschadigd, matig verweerd

#	Type	Referentie	Resultaat
2.1	Puntmonster	Ro 14/05/01	Chrysotiel

Beschrijving	Onderdakplaten
Omgeving	Binnen
Primaire drager	Schuin dak
Asbestmateriaal	Plaat, paneel, tablet - Type Menuiserite
Bindmiddel van asbestmateriaal	Cement
Gebondenheid op basis van bindmiddel	Hecht

Maatregelen nemen

- Zorg voor een veilig beheer. Vermijd het beschadigen van het asbestmateriaal. Controleer de toestand jaarlijks op wijzigingen.
- Scherm in afwachting van verwijdering het asbestmateriaal af van luchtstromingen en verstoring: bijvoorbeeld door het te verpakken, te fixeren, af te dekken, signalisatie - afbakening aan te brengen, ...

- Eenvoudige handelingen: mag via doe-het-zelf of door werknemer(s) met opleidingsattest eenvoudige handelingen
De onderdakplaten zijn waarschijnlijk vastgenageld en kunnen via de methode eenvoudige handelingen verwijderd worden. Het is essentieel om de correcte persoonlijke beschermingsmiddelen te dragen, zoals een overall, een FFP3-masker en handschoenen. Als het niet mogelijk is om de platen te verwijderen zonder ze te breken, wordt het aanbevolen om een erkend asbestverwijderaar in te schakelen. Op deze manier worden gezondheidsrisico's geminimaliseerd. Raadpleeg de website van de OVAM voor meer informatie.

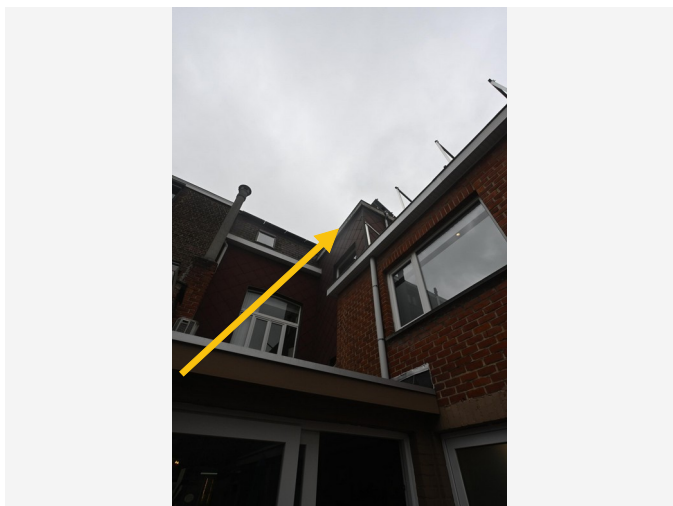
Situeringsfoto

Permanente beperking

Reden: Het te onderzoeken materiaal situeert zich hoger dan 3,50 m te rekenen vanaf een veilige ondergrond

Uitleg van de asbestdeskundige: Het was niet mogelijk om het dak te inspecteren, doordat het hoger was dan 3,50 m gerekend vanaf een vaste veilige ondergrond. Op de locatie was er tevens geen veilige toegangsmogelijkheid aanwezig om het dak veilig te betreden. Om mijn veiligheid te waarborgen, heb ik besloten om het dak niet te inspecteren.

(Asbest)materiaal	Dak- en gevelbekleding - Roofing
Karakterisatie	Asbest (verdacht)
Primaire drager	Plat dak

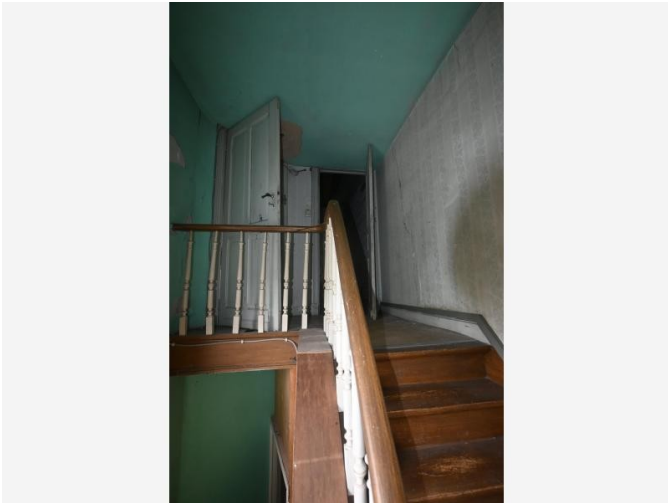
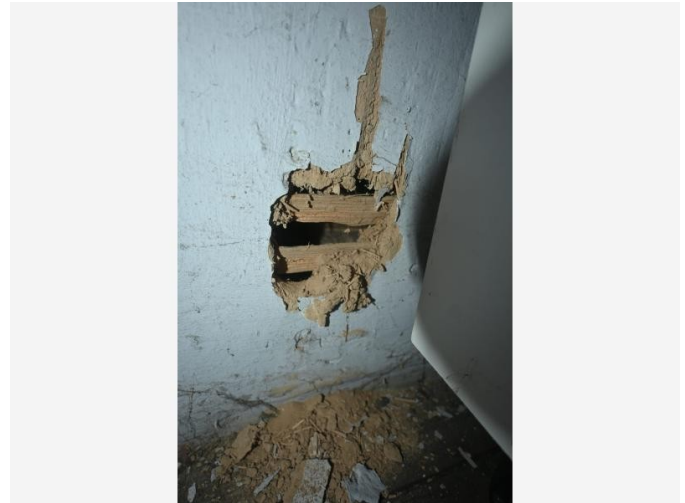
Fiche 4: Pleisterwerk muren

Geen asbest

#	Type	Referentie	Resultaat
4.1	Mengmonster	Ro 14/05/02	Geen asbest

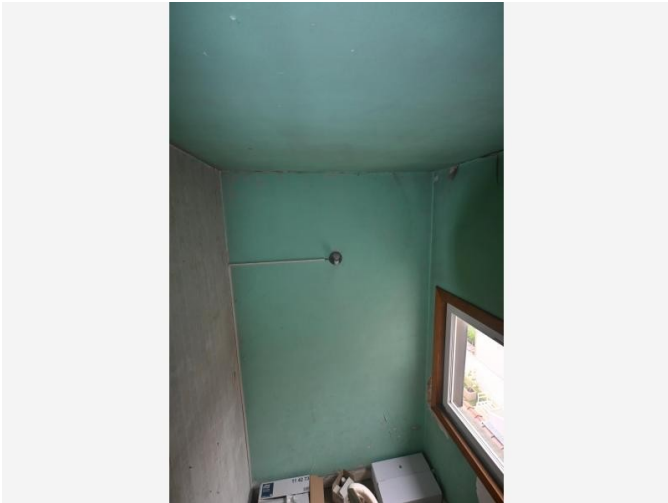
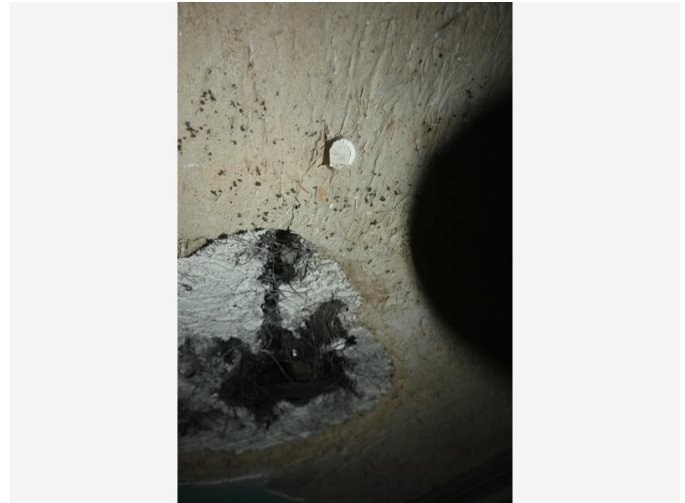
Fiche 5: Pleisterwerk plafond

Geen asbest

#	Type	Referentie	Resultaat
5.1	Mengmonster	Ro 14/05/03	Geen asbest

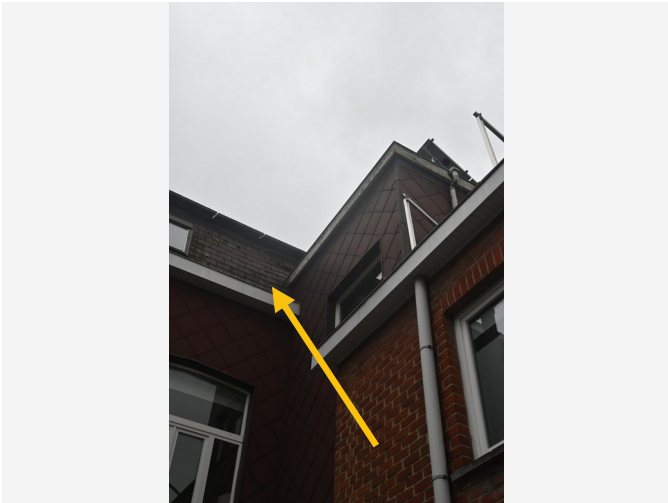
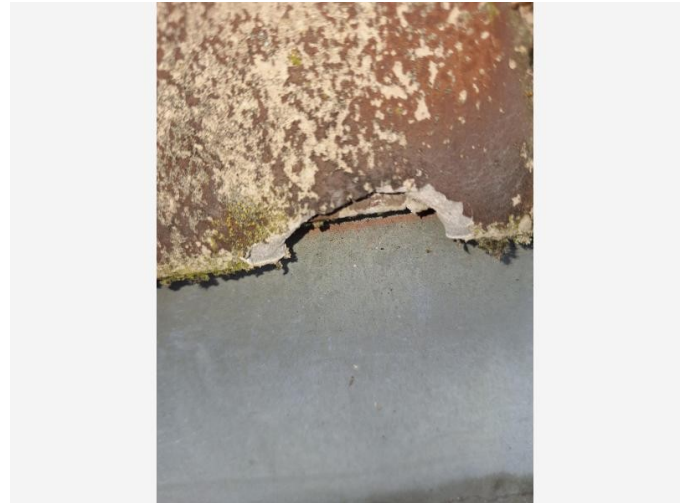
Fiche 6: Dakleien

Geen asbest

#	Type	Referentie	Resultaat
6.1	Puntmonster	Ro 14/05/05	Geen asbest

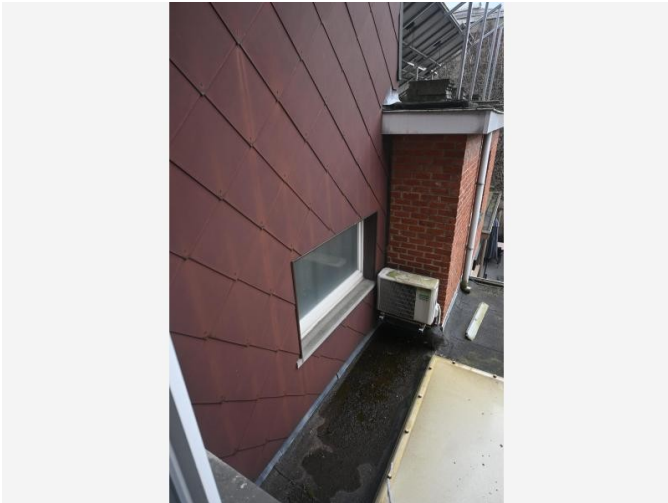
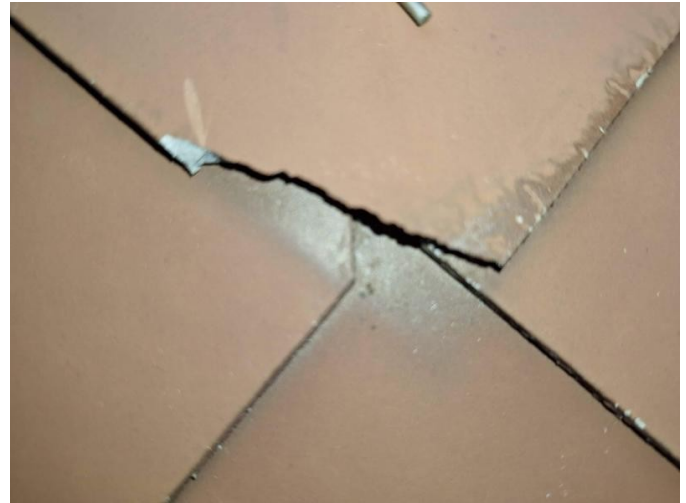
Geen asbest

#	Type	Referentie	Resultaat
7.1	Puntmonster	Ro 14/05/06	Geen asbest

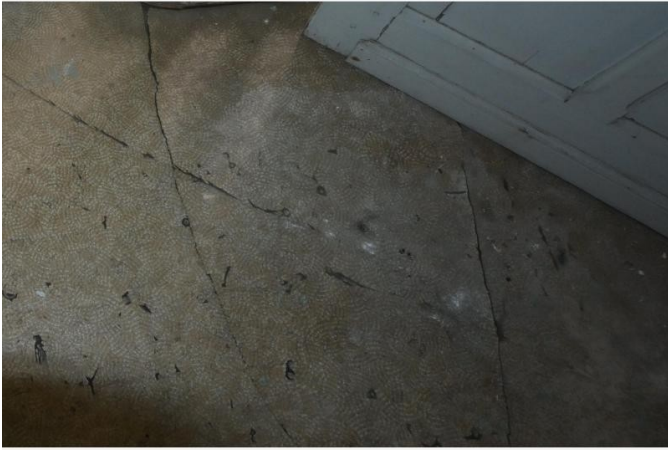
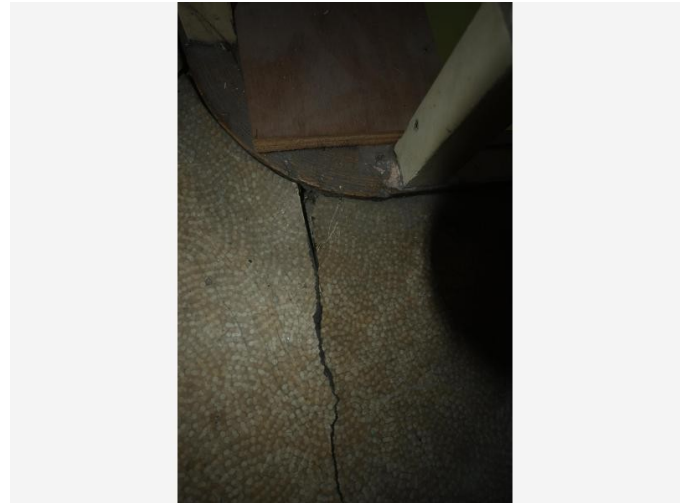
Fiche 8: Vinylvloer zolder

Geen asbest

#	Type	Referentie	Resultaat
8.1	Puntmonster	Ro 14/05/04	Geen asbest
