Asbestinventarisatetest

Meulebekerstraat 52, 8800 Roeselare

Attestnummer : 20240219-000348.000

Uitgegeven op : 19.02.2024

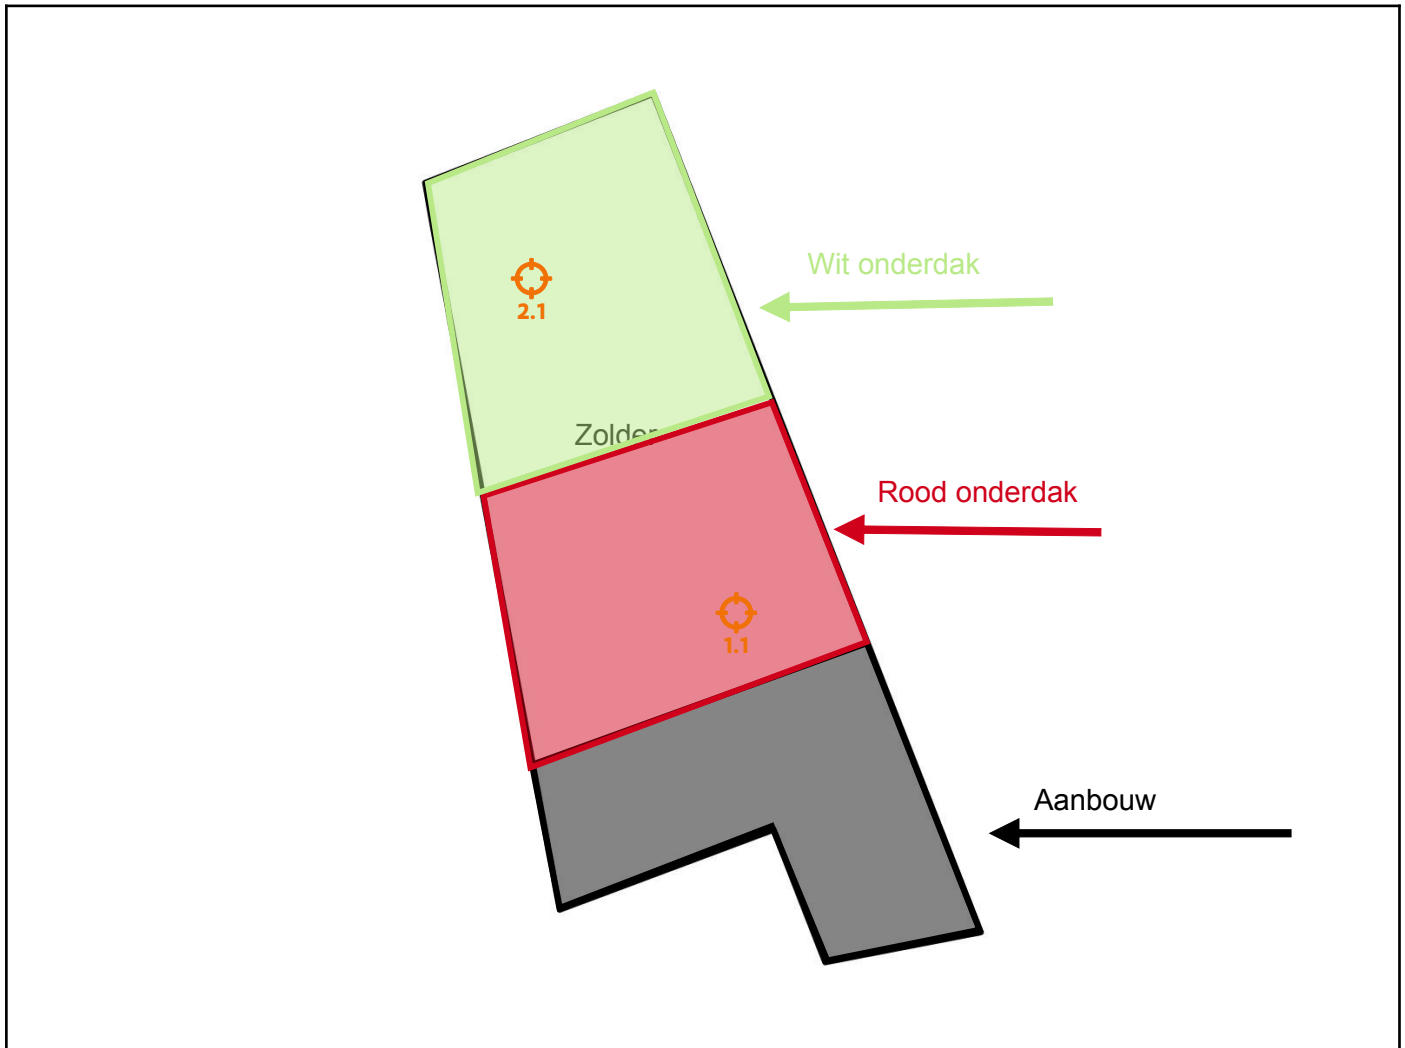
Plan 1.3: Zolder

Beschrijving	Type	Actie
1. Rode onderdak panelen	Asbestmateriaal	Maatregelen nemen
1.1 Code: E-24-007266/03	Puntmonster	-
2. Wit onderdak	Asbestmateriaal	Maatregelen nemen
2.1 Code: E-24-007266/04	Puntmonster	-

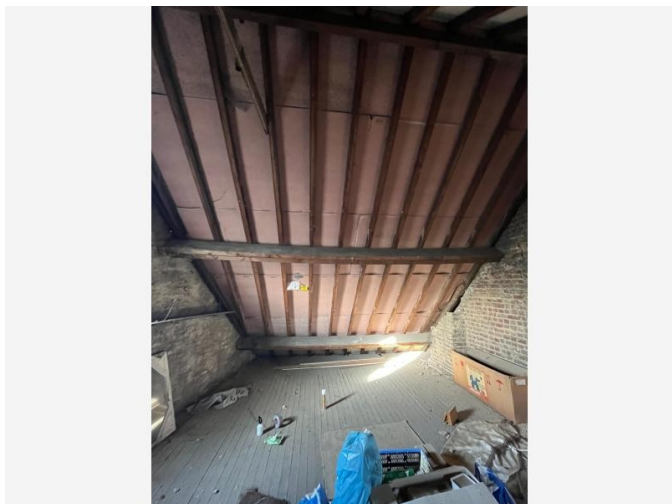
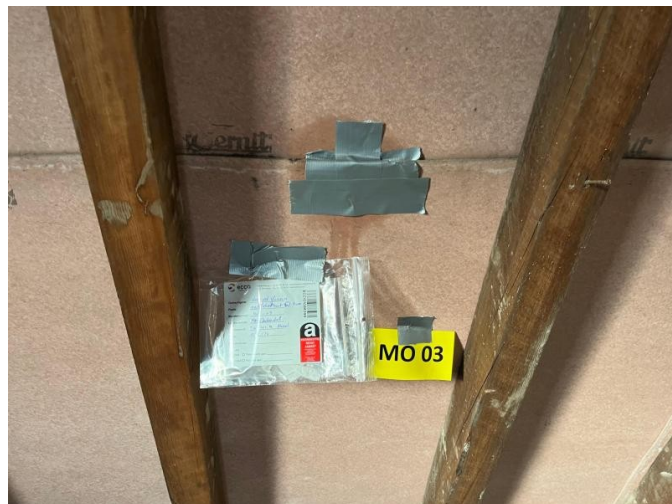
Eindbeoordeling materiaalrisico	Verhoogd materiaalrisico en/of verhoogde kans op vezelvrijgave
---------------------------------	--

Gebondenheid	Categorie 1: hechtgebonden in oorsprong
Asbestsoort (vezeltype)	Alleen chrysotiel
Asbestconcentratie	Laag (< 50%)
Afschermingsgraad van het gehele materiaal	Geheel of deels (ook) vrij aan de binnenlucht
Toestand van het materiaal	Matig beschadigd, matig verweerd

#	Type	Referentie	Resultaat
1.1	Puntmonster	E-24-007266/03	Chrysotiel

Beschrijving	Rode onderdak panelen
Omgeving	Binnen
Primaire drager	Schuin dak
Asbestmateriaal	Plaat, paneel, tablet - Type Menuiserite
Bindmiddel van asbestmateriaal	Cement
Gebondenheid op basis van bindmiddel	Hecht
Hoeveelheid (oppervlakte - dikte - aantal)	• 25,00 m ² - 1,00 cm - 1 stuk
Totaal volume	0,25 m ³

Eenvoudig bereikbaar	Nee <ul style="list-style-type: none">Het asbestmateriaal is bedekt (uitgezonderd laag verf, coating, behang, kunststof, textiel) en het wegnemen van het bedekkende materiaal kan niet zonder het bedekkende materiaal te beschadigen.
Bevestigingswijze	<ul style="list-style-type: none">Geklemd
Identificatiemethode	Vaststelling met monstername
Destructieve handeling voor identificatie	Nee

- Zorg voor een veilig beheer. Vermijd het beschadigen van het asbestmateriaal. Controleer de toestand jaarlijks op wijzigingen.

- Eenvoudige handelingen: mag via doe-het-zelf of door werknemer(s) met opleidingsattest eenvoudige handelingen
De panelen kunnen verwijderd worden door het onderdak af te nemen. Dit is de enige juiste methode.

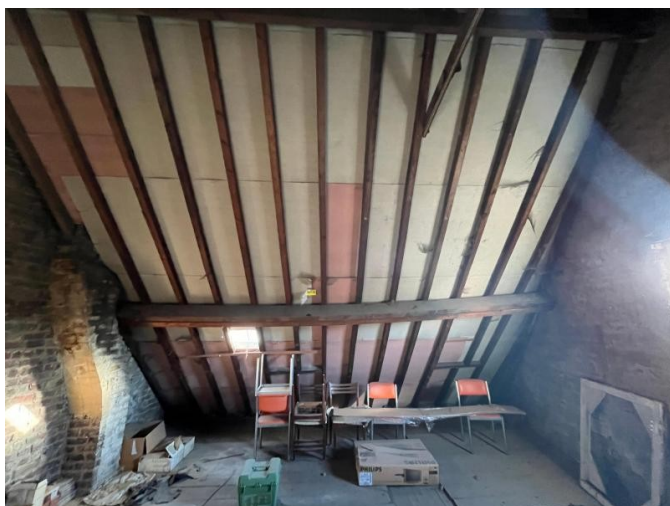
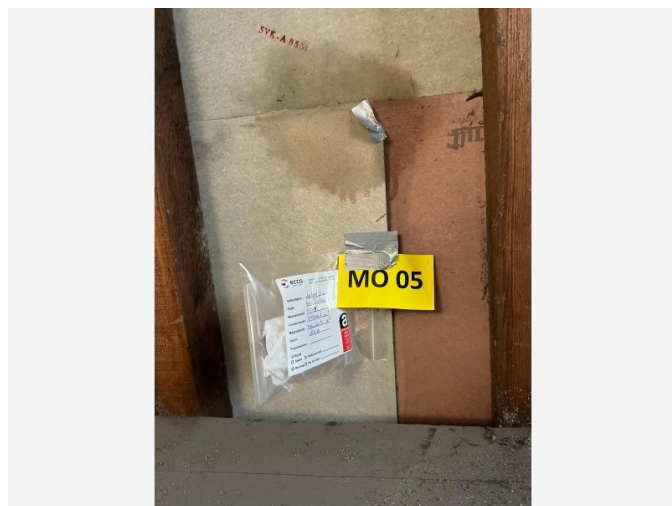
Eindbeoordeling materiaalrisico	Verhoogd materiaalrisico en/of verhoogde kans op vezelvrijgave
---------------------------------	--

Gebondenheid	Categorie 1: hechtgebonden in oorsprong
Asbestsoort (vezeltype)	Alleen chrysotiel
Asbestconcentratie	Laag (< 50%)
Afschermingsgraad van het gehele materiaal	Geheel of deels (ook) vrij aan de binnenlucht
Toestand van het materiaal	Matig beschadigd, matig verweerd

#	Type	Referentie	Resultaat
2.1	Puntmonster	E-24-007266/04	Chrysotiel

Beschrijving	Wit onderdak
Omgeving	Binnen
Primaire drager	Schuin dak
Asbestmateriaal	Plaat, paneel, tablet - Type Menuiserite
Bindmiddel van asbestmateriaal	Cement
Gebondenheid op basis van bindmiddel	Hecht
Hoeveelheid (oppervlakte - dikte - aantal)	• 25,00 m ² - 1,00 cm - 1 stuk
Totaal volume	0,25 m ³

Eenvoudig bereikbaar	Nee <ul style="list-style-type: none">Het asbestmateriaal is bedekt (uitgezonderd laag verf, coating, behang, kunststof, textiel) en het wegnemen van het bedekkende materiaal kan niet zonder het bedekkende materiaal te beschadigen.
Bevestigingswijze	<ul style="list-style-type: none">Geklemd
Identificatiemethode	Vaststelling met monstername
Destructieve handeling voor identificatie	Nee

- Zorg voor een veilig beheer. Vermijd het beschadigen van het asbestmateriaal. Controleer de toestand jaarlijks op wijzigingen.
- Zorg voor een veilig beheer en verwijder dit asbestmateriaal wanneer het bij werken eenvoudig bereikbaar wordt. Controleer de toestand jaarlijks op wijzigingen.

- Eenvoudige handelingen: mag via doe-het-zelf of door werknemer(s) met opleidingsattest eenvoudige handelingen
Wanneer de dakpannen verwijderd worden kan je de onderdakplaten eenvoudig weghalen.

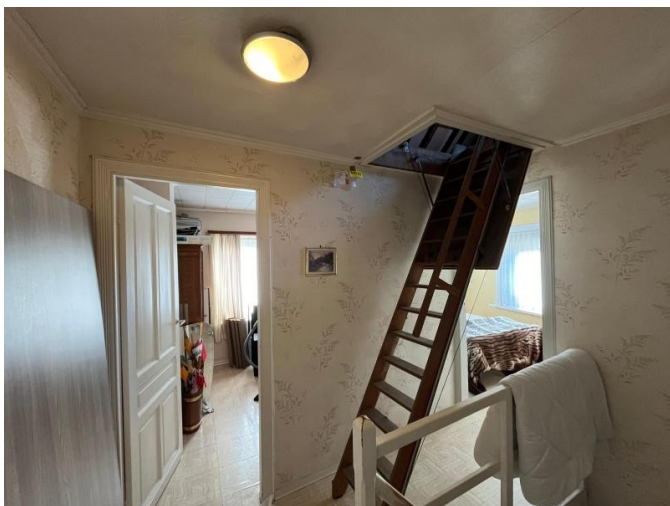
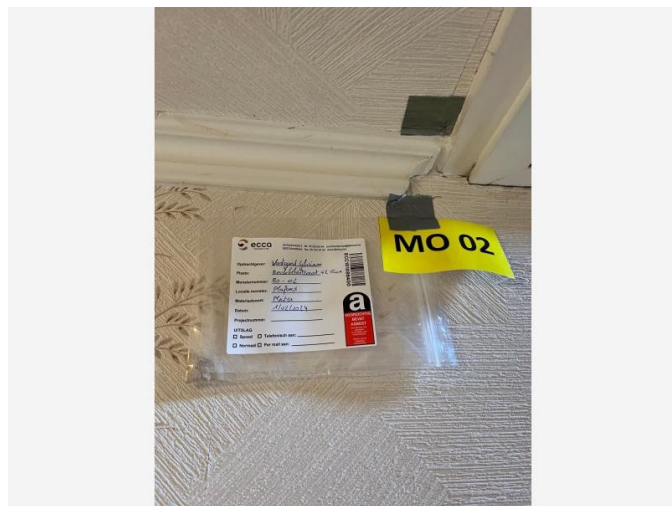
Fiche 3: Pleisterwerk plafond

Geen asbest

#	Type	Referentie	Resultaat
3.1	Mengmonster	E-24-007266/02	Geen asbest

Beschrijving	Pleisterwerk plafond
Omgeving	Binnen
Primaire drager	Plafond

Bindmiddel van materiaal	Gips - kalk
Gebondenheid op basis van bindmiddel	Niet-hechtgebonden
Hoeveelheid (oppervlakte - dikte - aantal)	• 5,00 m ² - 1,00 cm - 1 stuk
Totaal volume	0,05 m ³
Identificatiemethode	Vaststelling met monstername
Destructieve handeling voor identificatie	Nee
Opmerking	Enkel het plafond in de traphal is pleisterwerk.

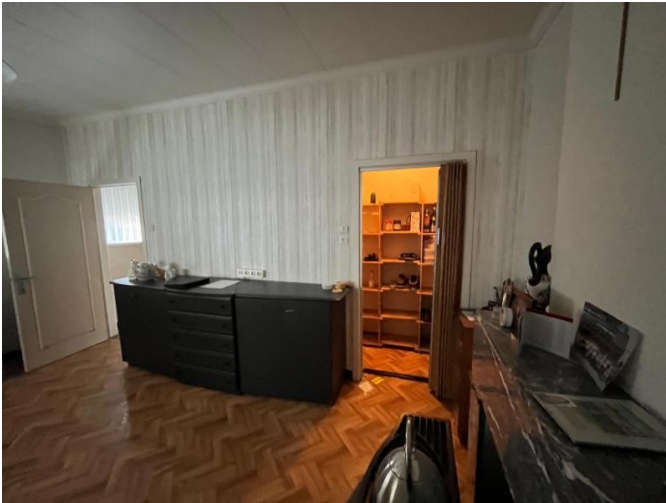
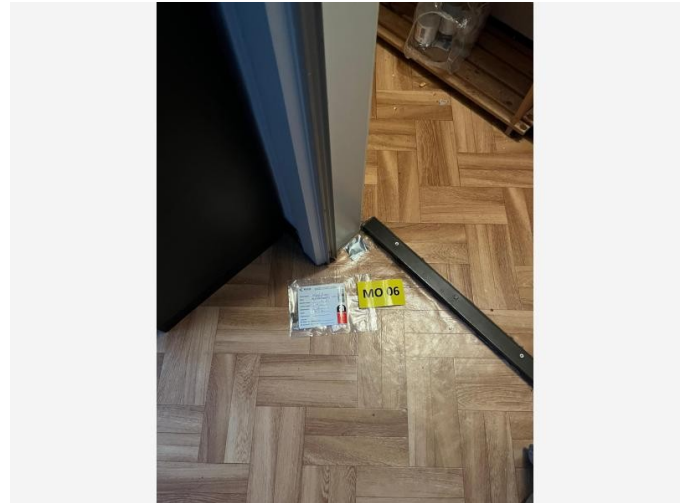
Fiche 4: Vinyl gelijkvloers

Geen asbest

#	Type	Referentie	Resultaat
4.1	Puntmonster	E-24-007266/05	Geen asbest

Beschrijving	Vinyl gelijkvloers
Omgeving	Binnen
Primaire drager	Vloer
Bindmiddel van materiaal	Kunststof of -hars

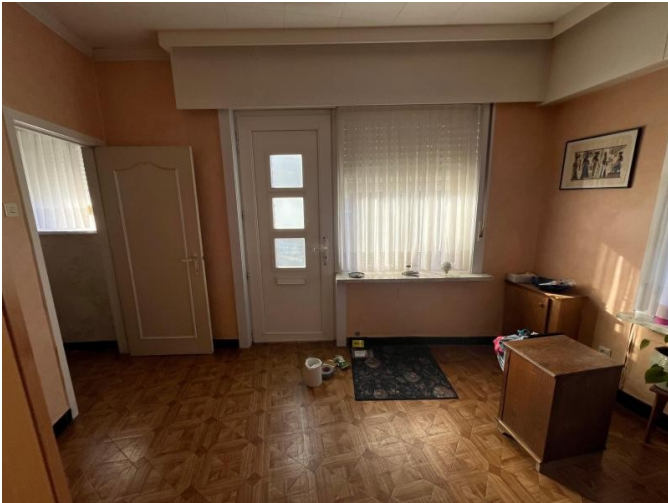
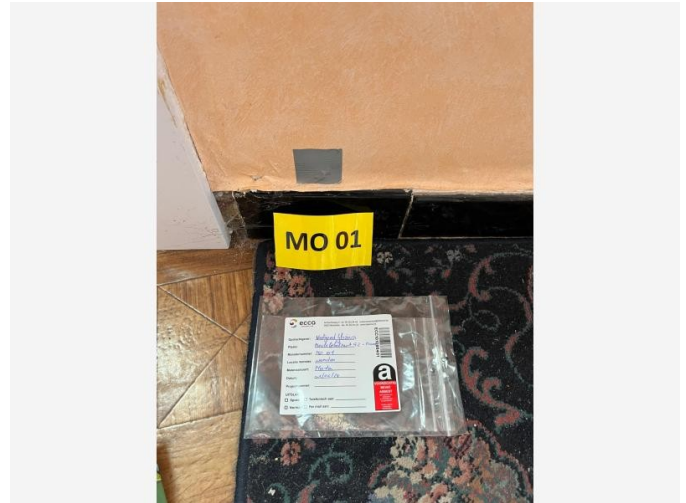
Fiche 5: Wandpleister

Geen asbest

#	Type	Referentie	Resultaat
5.1	Mengmonster	E-24-007266/01	Geen asbest

Beschrijving	Wandpleister
Omgeving	Binnen
Primaire drager	Binnenwand
