Asbestinventarisatetest

Juffrouw Lamotestraat 26, 8800 Roeselare

Attestnummer : 20240901-000052.000

Uitgegeven op : 01.09.2024

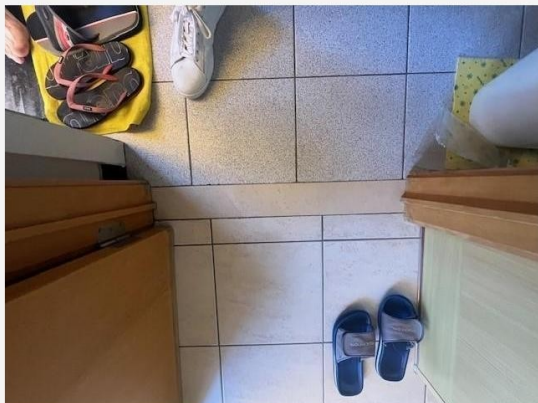
de aanwezige tussendeurdorpels zijn in natuursteen dus niet verdacht

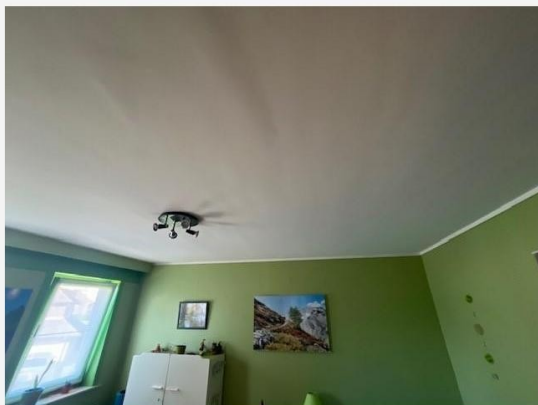
Fiche 2: plafonds en schune wanden in gyprocste verdieping

de schuine wanden en plafonds op de ste verdieping zijn in gyproc uitgevoerd

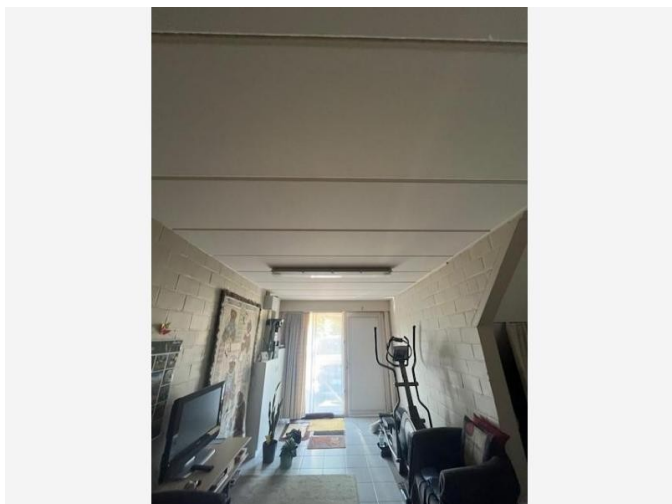
de garage is niet gepleisterd, noch de muren noch het plafond)

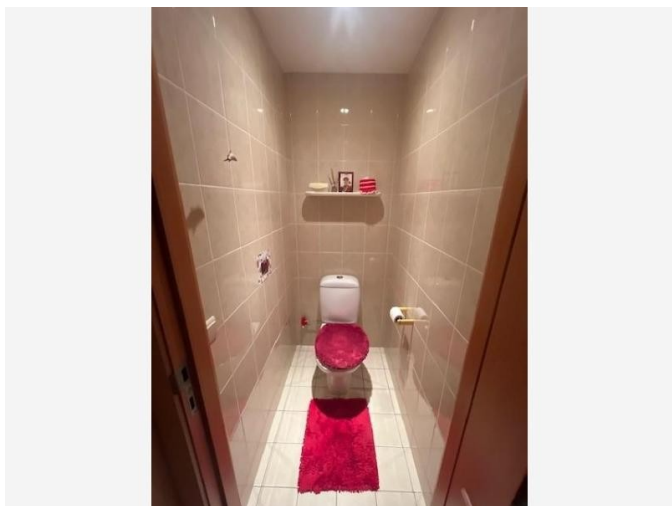
De wandtegels in de WC en badkamer boven zijn in keramiek uitgevoerd eind jaren negentig, niet verdacht en de kans op verdachte tegellijm is bijzonder miniem gezien het bouwjaar

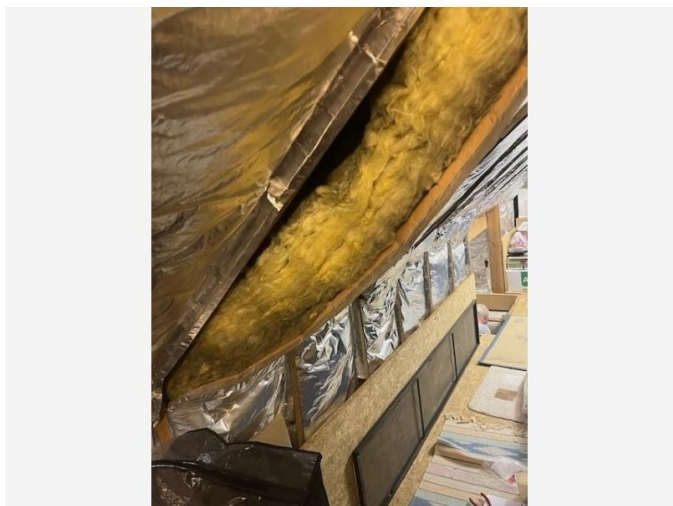
Na 2000 heeft de eigenaar zelf zijn zolder geïsoleerd met minerale wol, niet verdacht

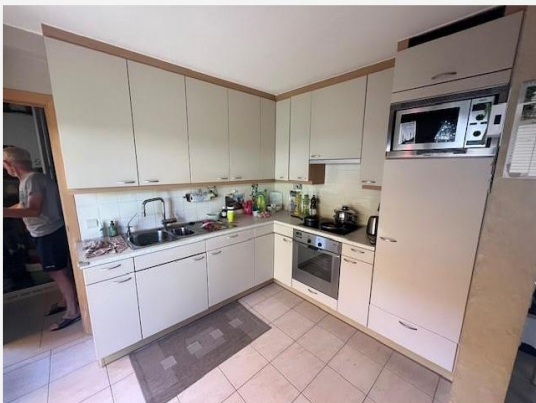
de keuken is van eind jaren negentig en bevat geen asbestverdachte materialen

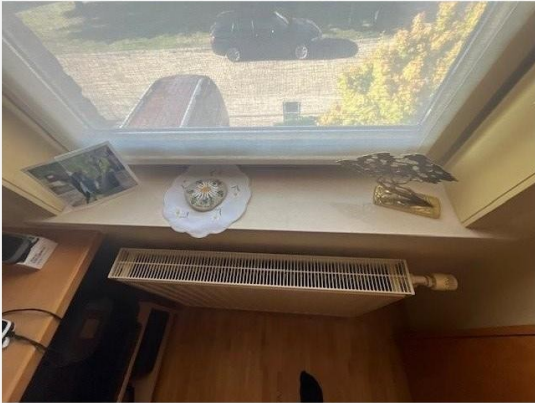
De venstertabletten aan de binnenzijde zijn van natuursteen

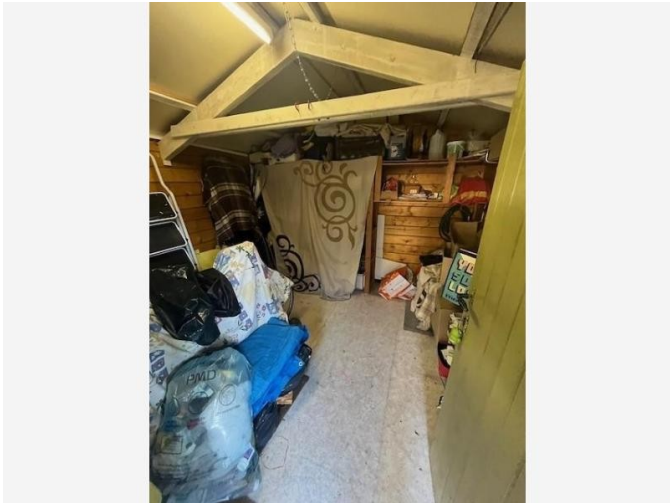
Uitgezonderd het dak is de rest van de tuinhuis niet verdacht. Aan de binnenzijde nog geïsoleerd met XPS platen.

Is volledig in hout. De vloer is van ballatum en flexibel, ook na 2000 gebouwd.

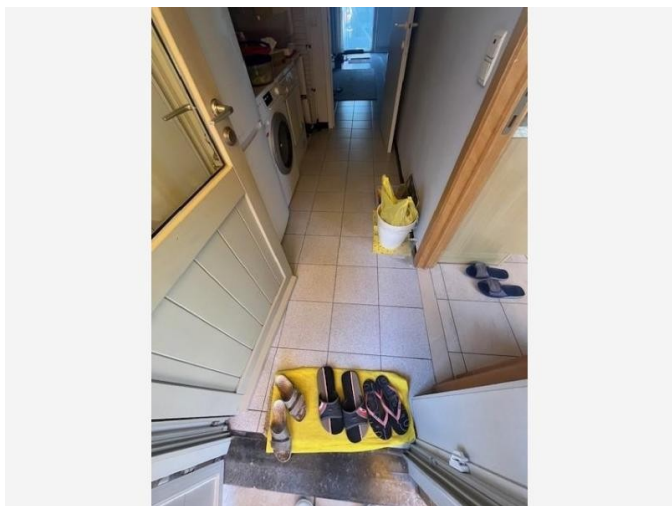
De vloer beneden is overal uitgevoerd in keramische tegels, niet verdacht, bovendien uitgevoerd eind jaren negentig dus kans op verdachte tegellijm is minimaal

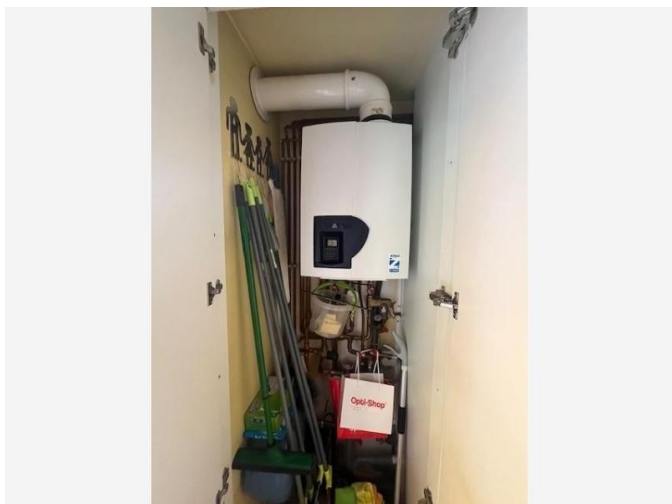
De CV ketel is in vernieuwd door condenserende CV ketel dus bevat zeker geen verdachte materialen

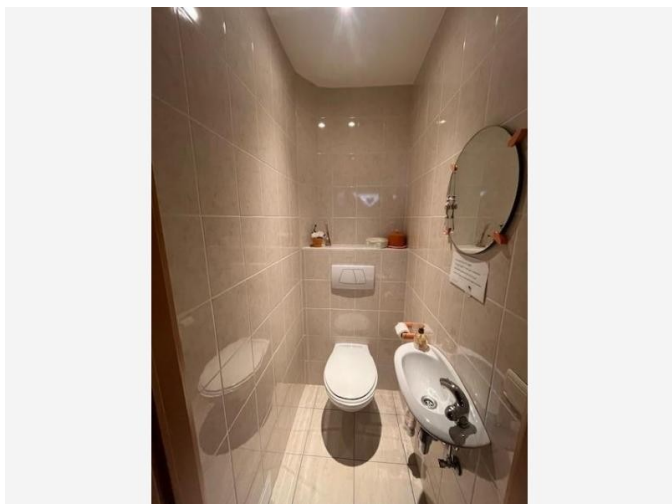
de wandtegels in WC zijn keramisch en niet verdacht, ook van eind jaren negentig

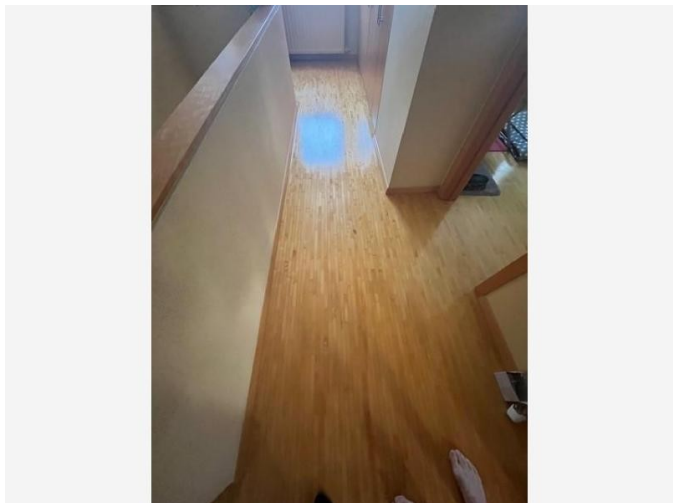
Fiche 12: vloerbekleding slaapkamers en overloop in laminaat

De vloerbekleding in de overloop en slaapkamers boven is in laminaat en dus niet verdacht

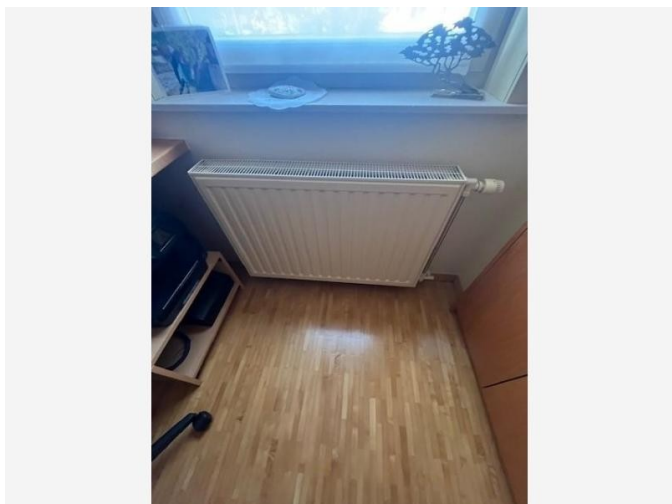
de radiatoren zijn van recente makelij en niet verdacht

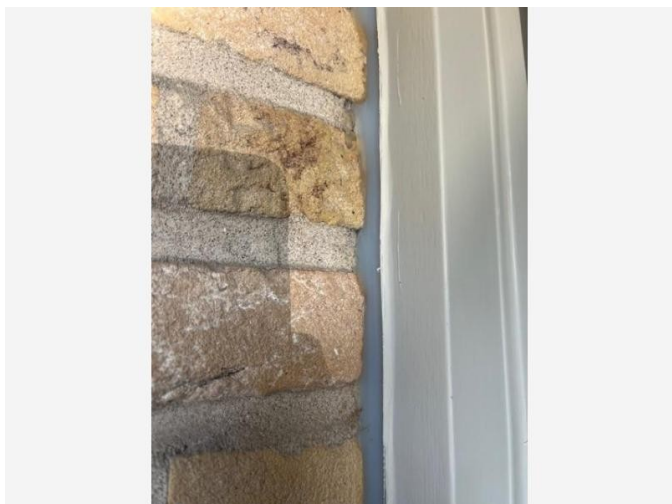
Tussen de gevel en de ramen is het duidelijk onzichtbare silicone en geen mastiek. Bijgevolg geen staalname nodig want helemaal niet verdacht

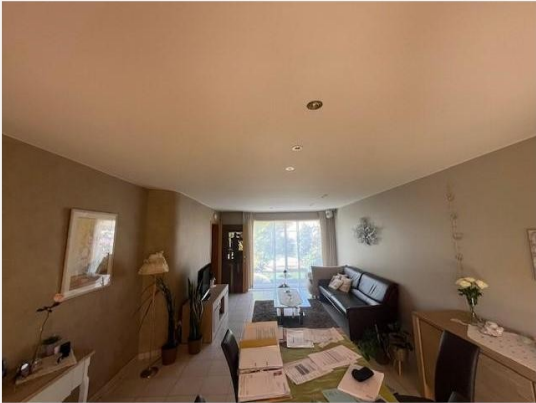
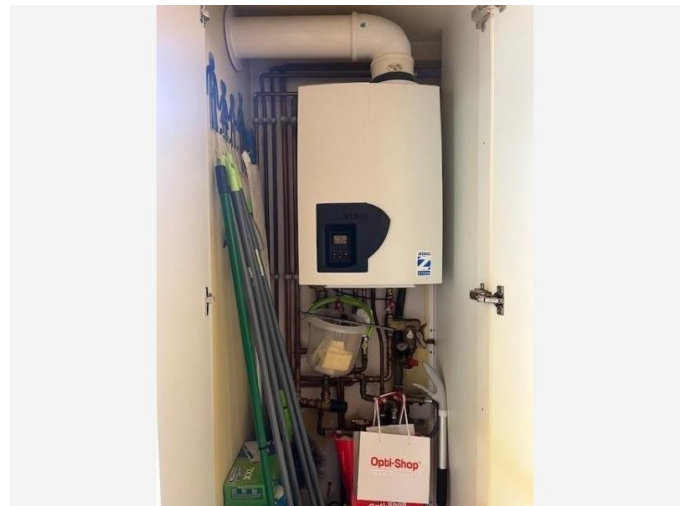
Fiche 15: pleister muren

Geen asbest

#	Type	Referentie	Resultaat
15.1	Mengmonster	MM 01	Geen asbest

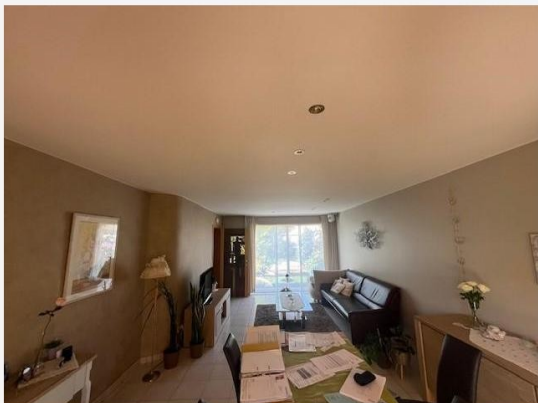
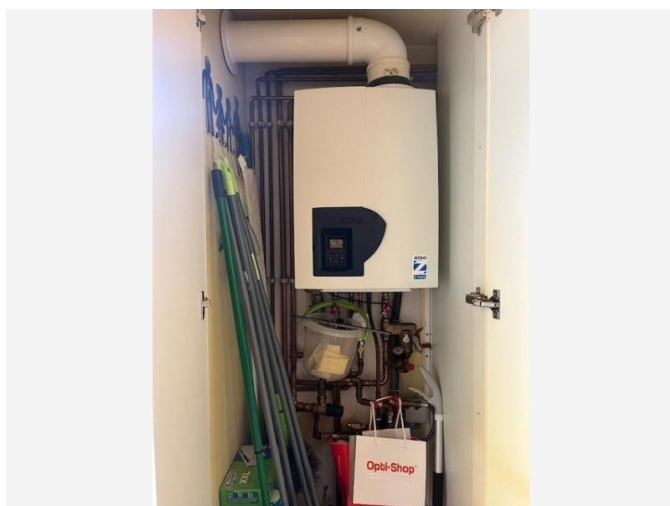
Fiche 16: pleister plafond

Geen asbest

#	Type	Referentie	Resultaat
16.1	Mengmonster	MM 02	Geen asbest

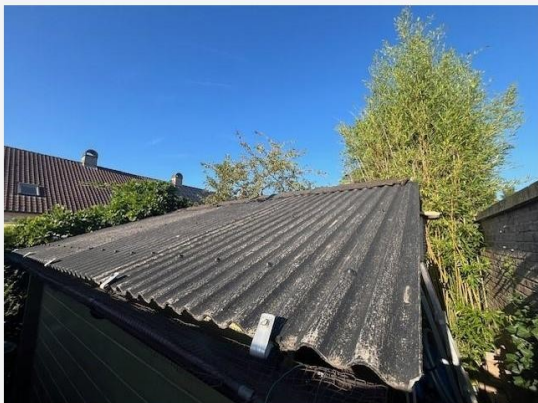
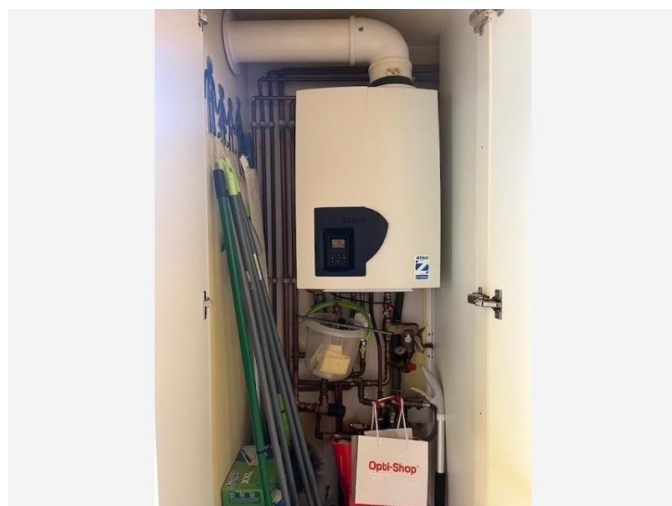
Geen asbest

#	Type	Referentie	Resultaat
17.1	Puntmonster	MM 04	Geen asbest

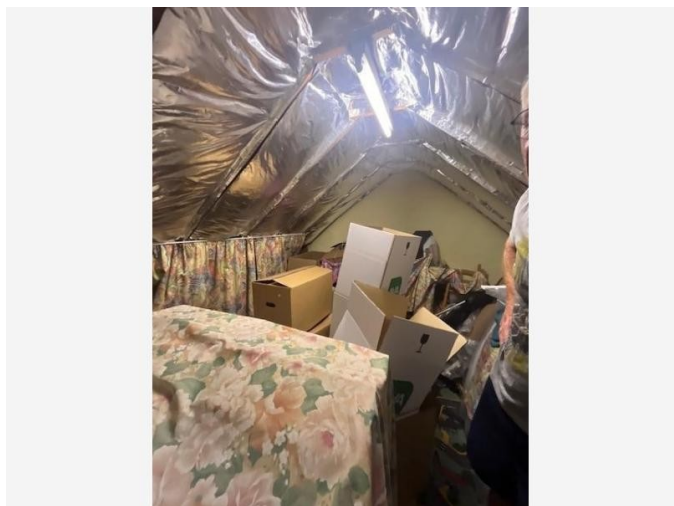
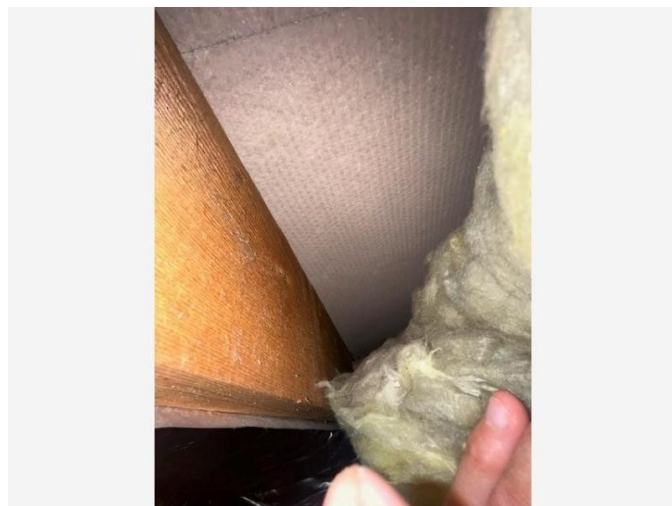
Geen asbest

#	Type	Referentie	Resultaat
18.1	Puntmonster	MM 03	Geen asbest
