Asbestinventarisatetest

Monnikenwerve 175, 8000 Brugge

Attestnummer : **20240725-000340.000**

Uitgegeven op : **25.07.2024**

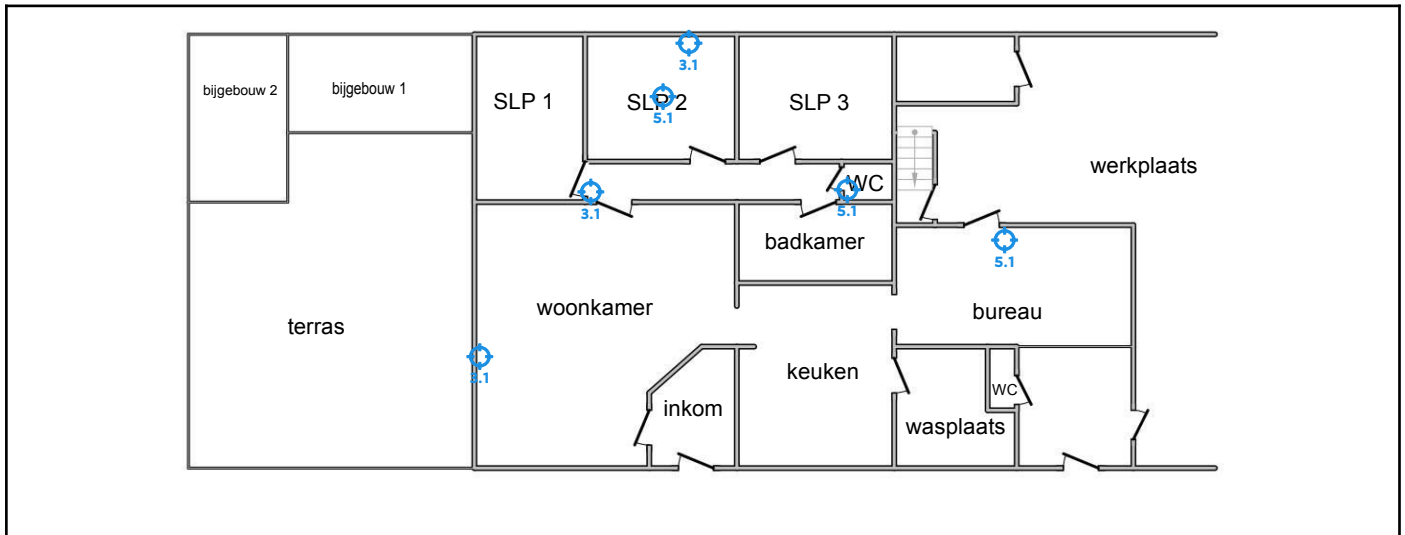
Plan 1.1: Plan woongedeelte + terras

Beschrijving	Type	Actie
3. Pleisterwerken muren	Geen asbest	-
3.1 Code: MM001	Mengmonster	-
5. Pleisterwerken plafonds	Geen asbest	-
5.1 Code: MM002	Mengmonster	-

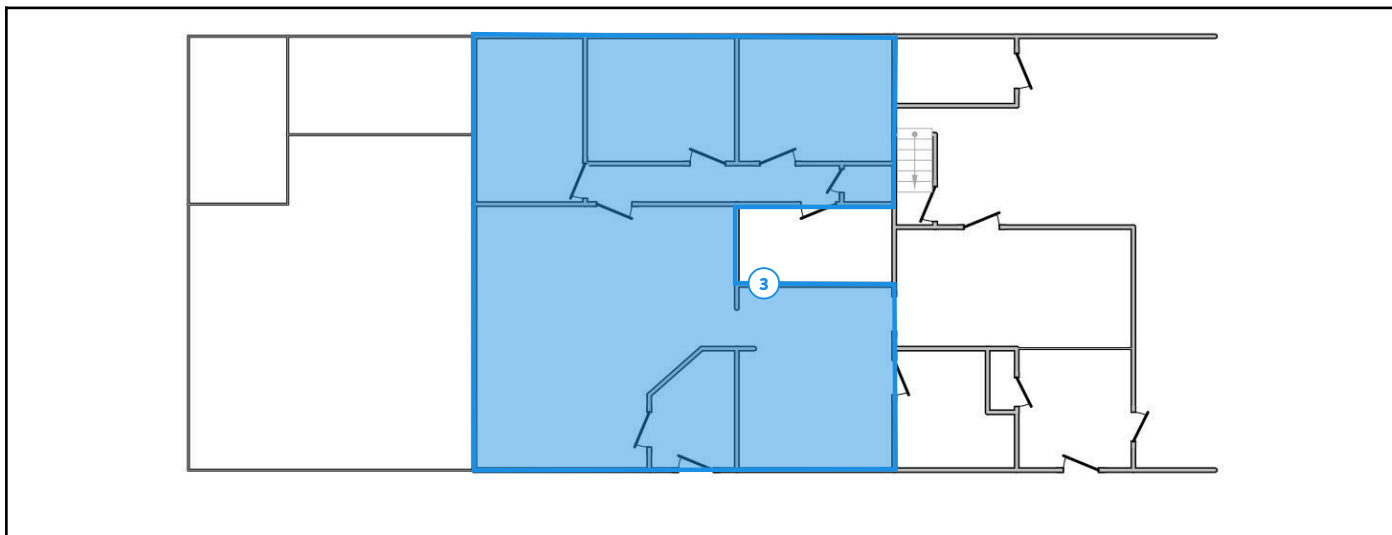
Plan 1.3: Plan woongedeelte + terras: muren

Beschrijving	Type	Actie
3. Pleisterwerken muren	Geen asbest	-

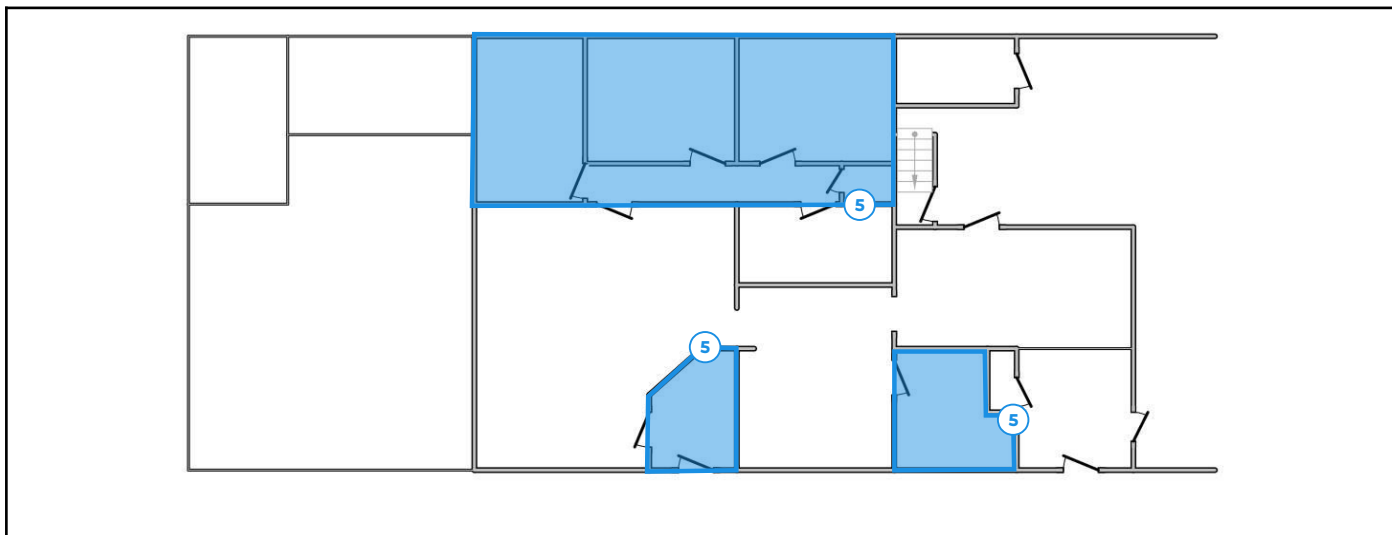
Plan 1.4: Plan woongedeelte + terras: plafonds

Beschrijving	Type	Actie
5. Pleisterwerken plafonds	Geen asbest	-

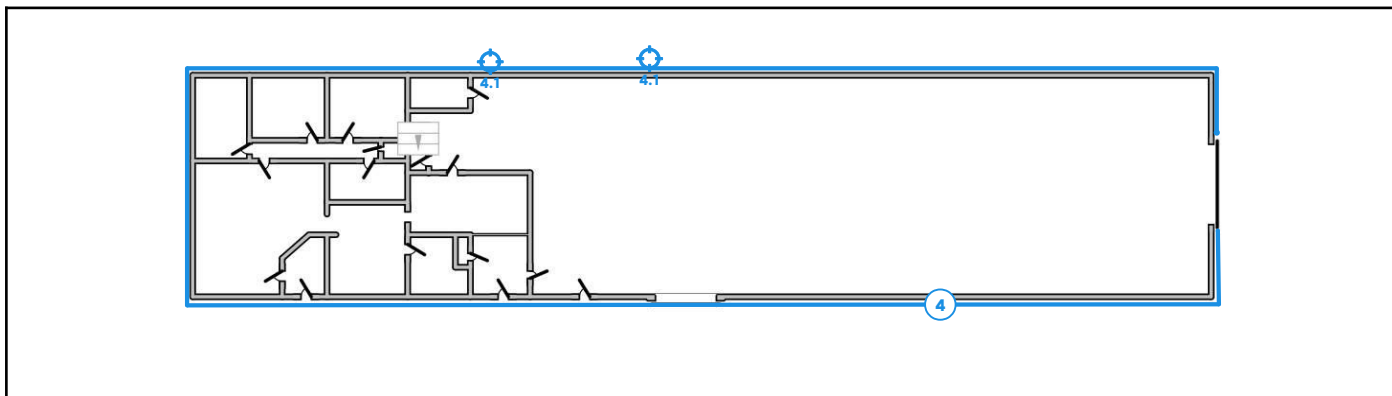
Plan 1.5: Plan woongedeelte + werkplaats

Beschrijving	Type	Actie
4. Mastiek aan ramen en tussen betonpanelen	Geen asbest	-
4.1 Code: MM003	Mengmonster	-

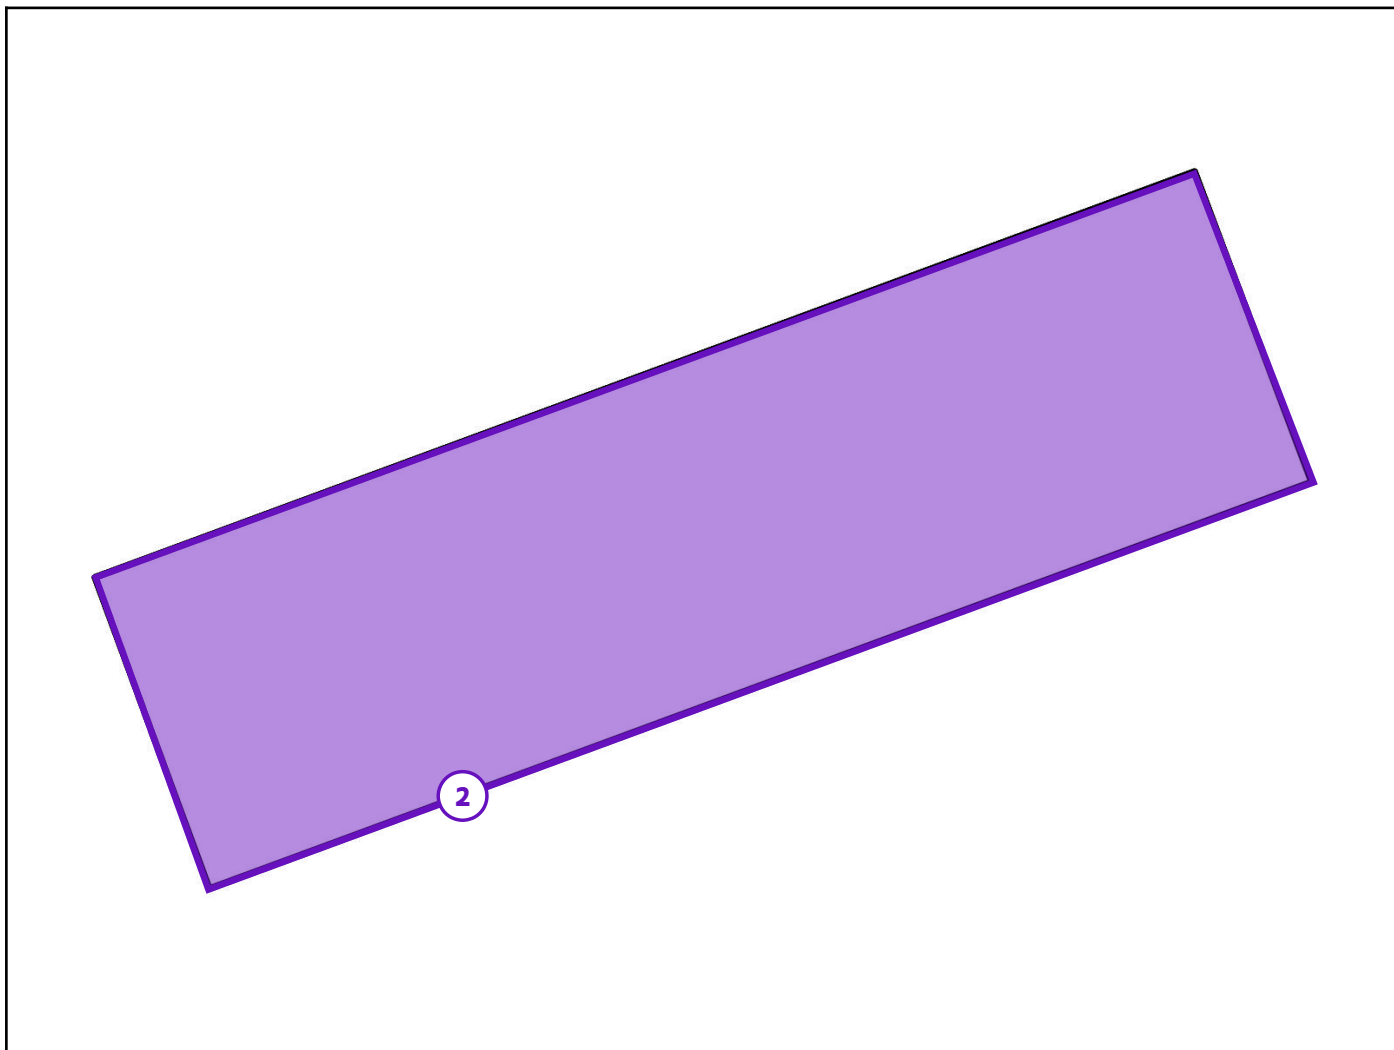
Plan 1.6: Dakenplan

Beschrijving	Type	Actie
2. Dakbedekking	Advies	-

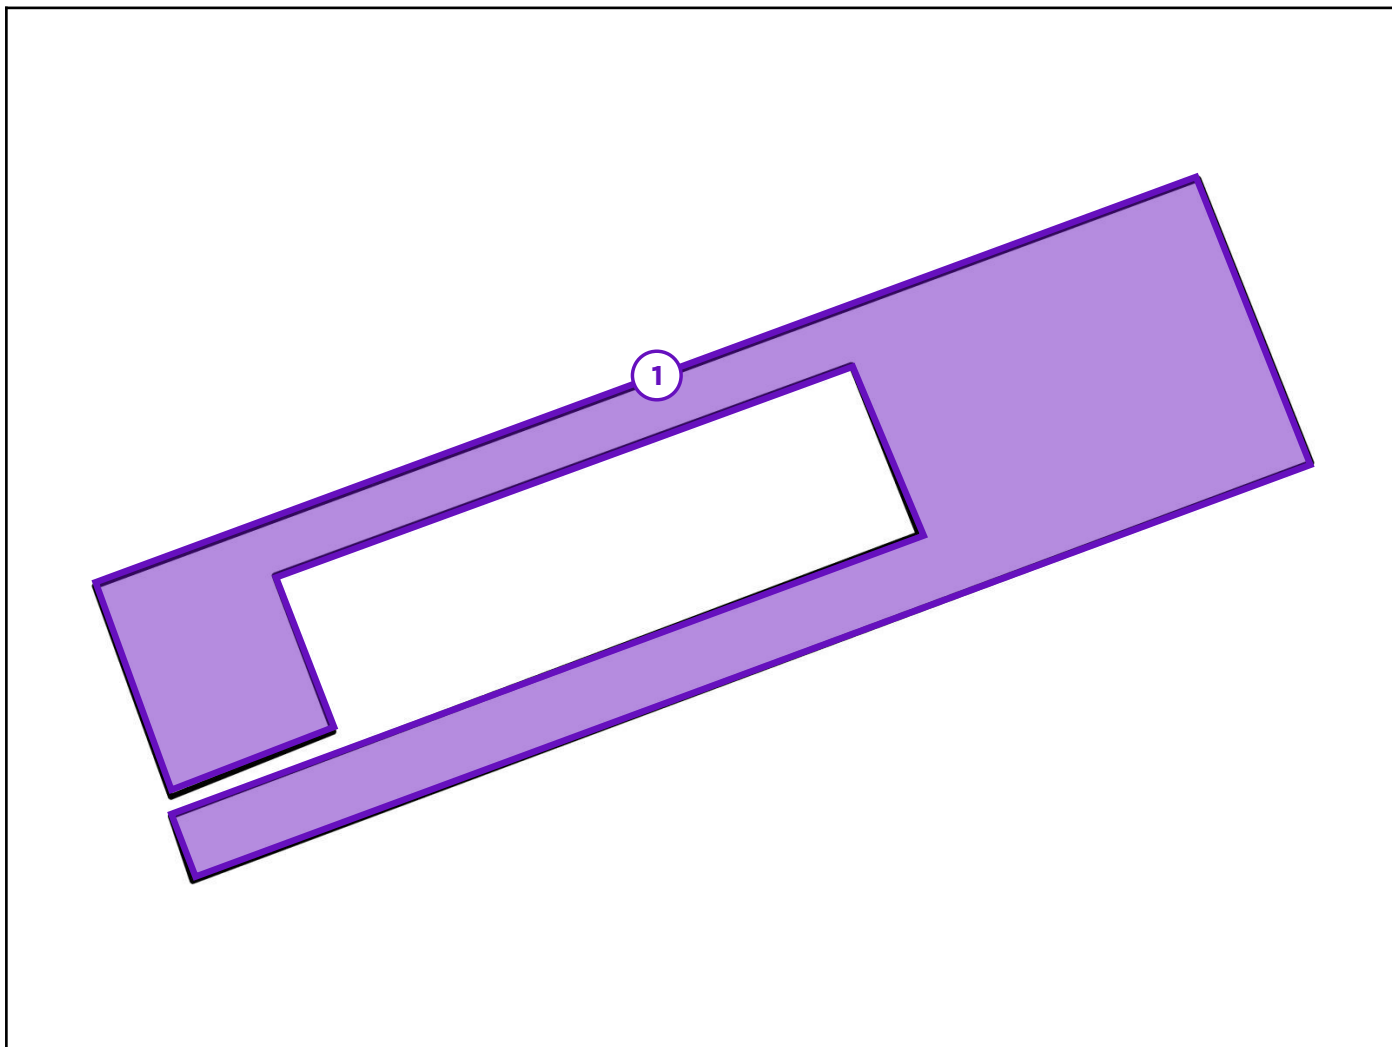
Plan 1.7: Verharding rond woning/werkplaats

Beschrijving	Type	Actie
1. Verharding rond woning/werkplaats	Advies	-

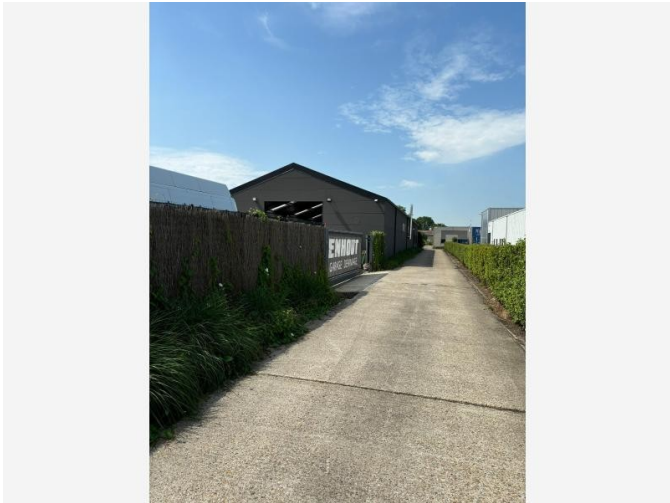
Vrije foto

Verharding rond het gebouw bestaat uit gegoten beton, dit is niet asbestverdacht.

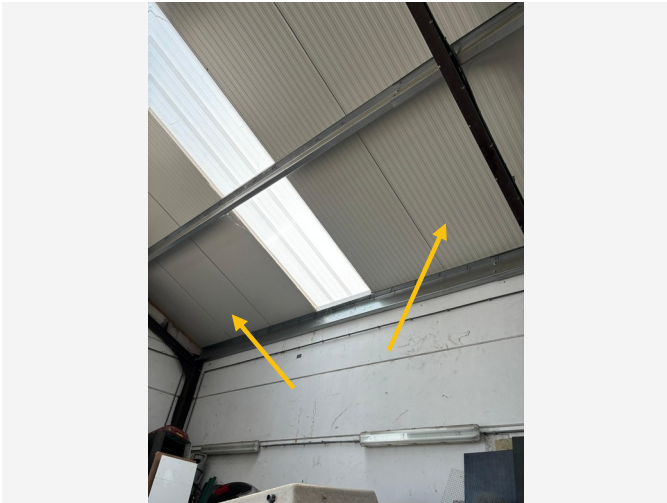
Vrije foto

De dakbedekking bestaat uit dakpanelen met een metalen binnen- en buitenkant, met daartussen PUR-isolatie. Dit is niet asbestverdacht.

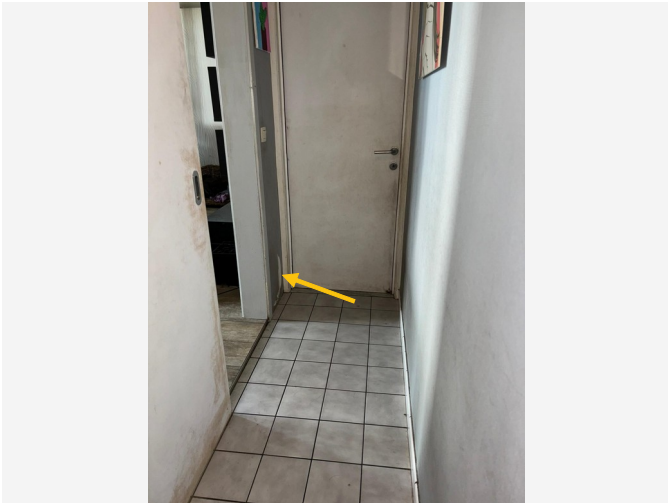
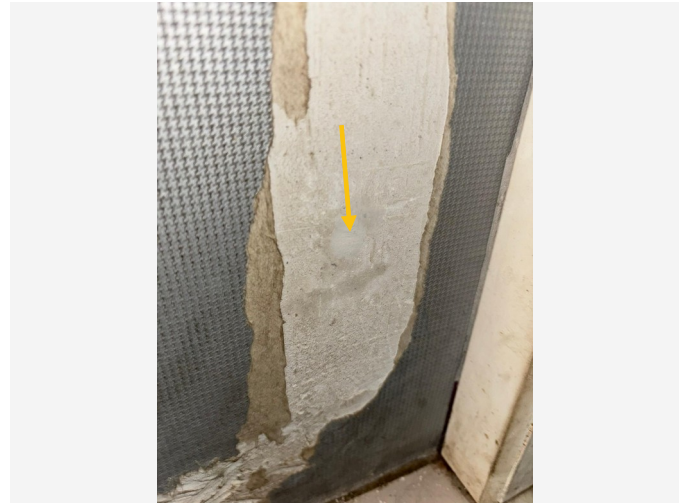
Geen asbest

#	Type	Referentie	Resultaat
3.1	Mengmonster	MM001	Geen asbest

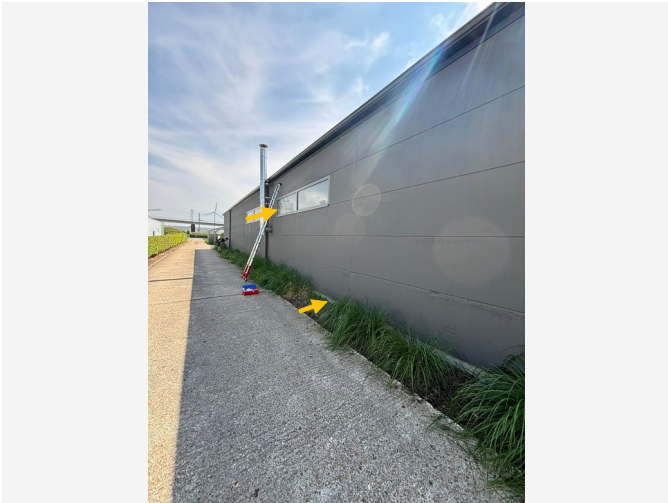
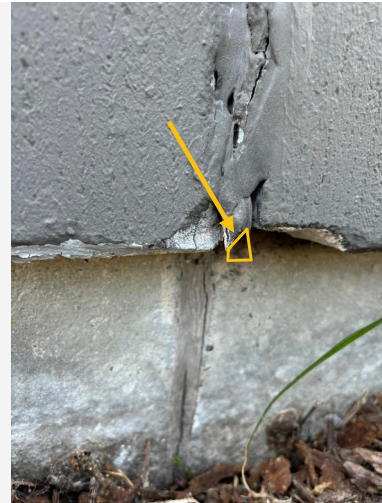
Geen asbest

#	Type	Referentie	Resultaat
4.1	Mengmonster	MM003	Geen asbest

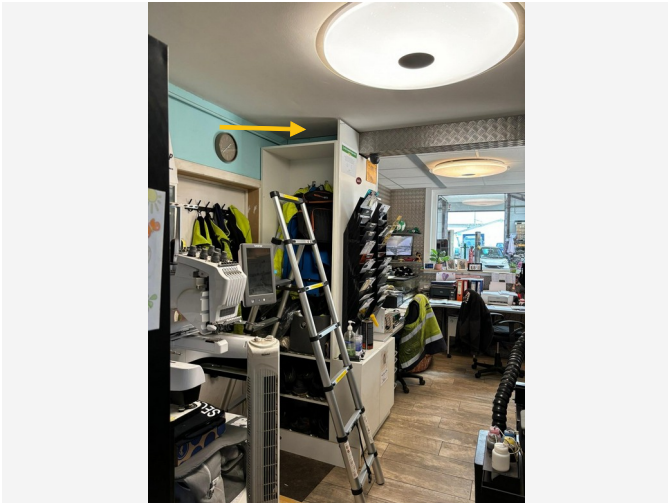
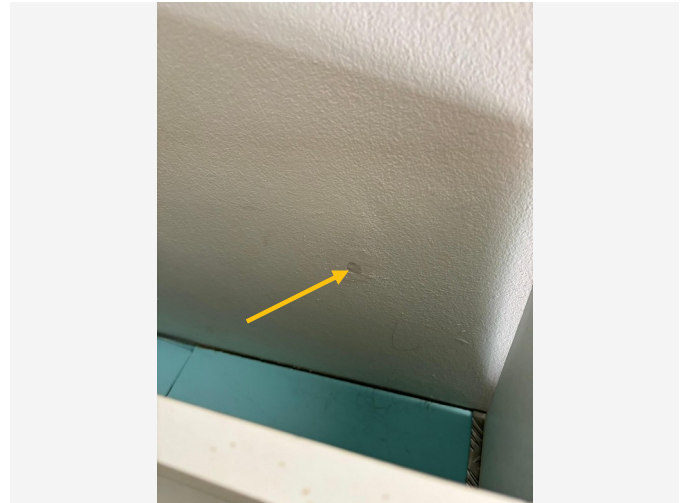
Fiche 5: Pleisterwerken plafonds

Geen asbest

#	Type	Referentie	Resultaat
5.1	Mengmonster	MM002	Geen asbest
