# Asbestinventarisatetest

Mandellaan 297, 8800 Roeselare

Attestnummer : 20241029-000023.000

Uitgegeven op : 29.10.2024

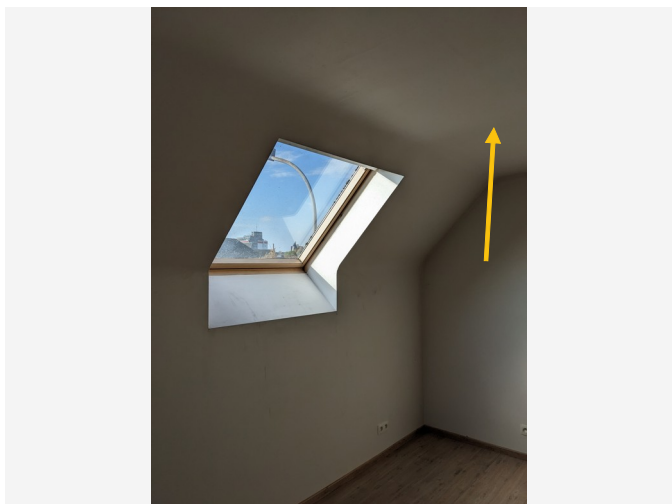
Situeringfoto

**Reden:** Er is geen volledige risicobeoordeling mogelijk

**Uitleg van de asbestdeskundige:** Geen inspectieluik naar de zoldertip en de zijdelingse zolder achterzijde  
Zijdelingse zolder aan voorzijde (straatkant) is toegankelijk vanuit de zolderkamer

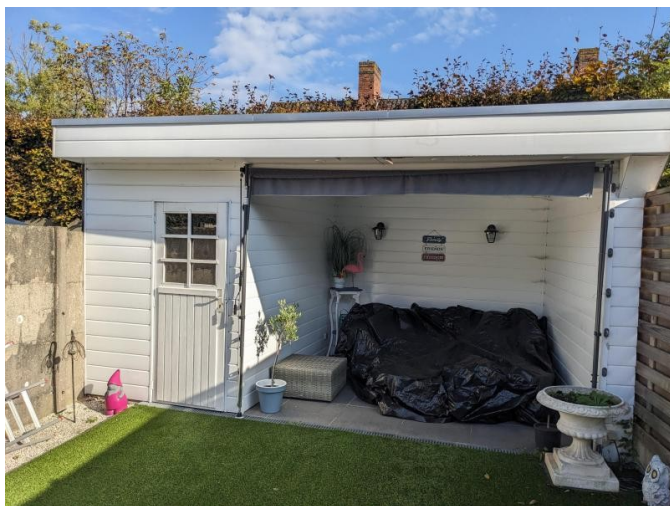
Situeringfoto

**Bouwjaar:** 2016

*Constructies gebouwd vanaf 2001 moeten niet onderzocht worden*

Opmerking	Tuinhuis voelldig opgetrokken in hout Het plat dakje is recent gerenoveerd en afgewerkt met EPDM
-----------	---

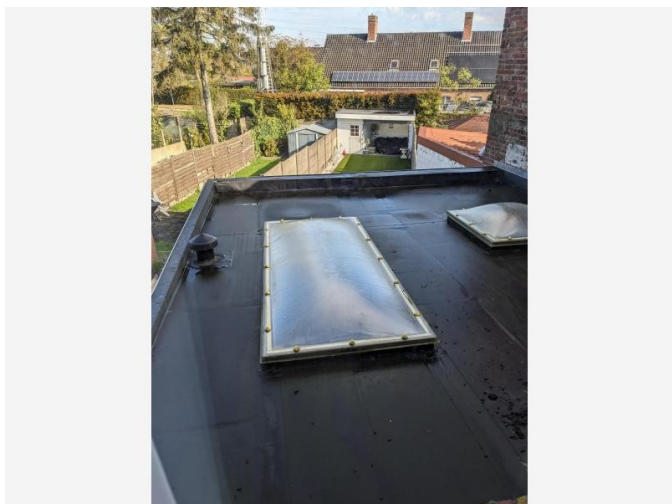
Vrije foto

Het plat dak boven de keuken en badkamer is afgewerkt met EPDM  
Eventueel aanwezige lagen onder de EPDM zijn niet inspecteerbaar

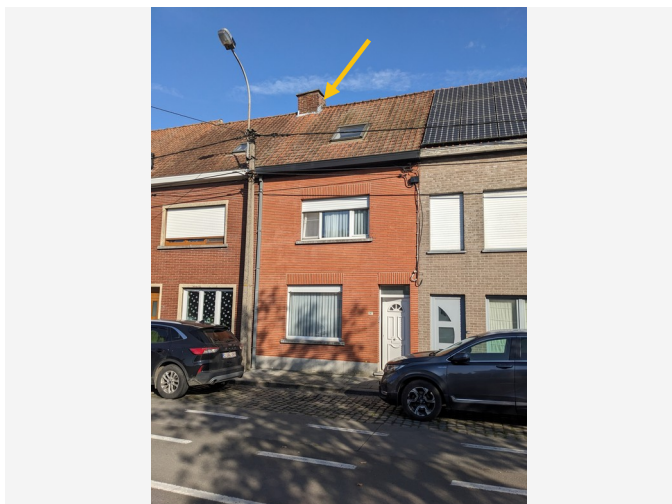
Vrije foto

Zichtbare deel van de schouw bovendaks: Metselwerk + beton

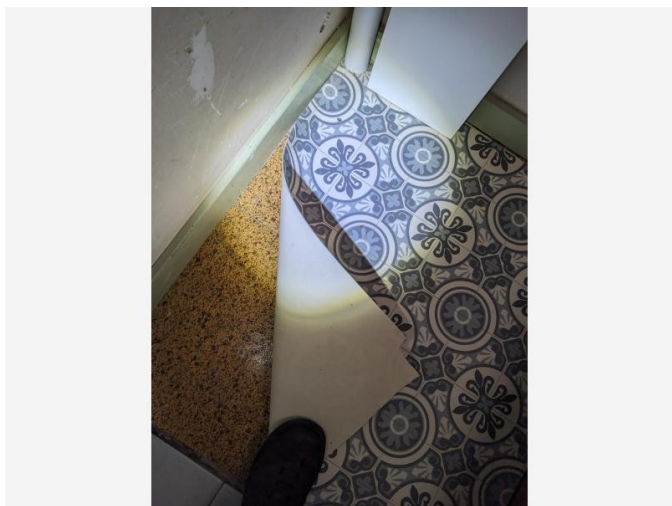
Vrije foto

De vinylvloer vlak bij de trap naar de zolder is niet asbestverdacht; zachte onderlaag in kunststof  
Onder de vinyl ligt een laag linoleum; eveneens niet asbestverdacht

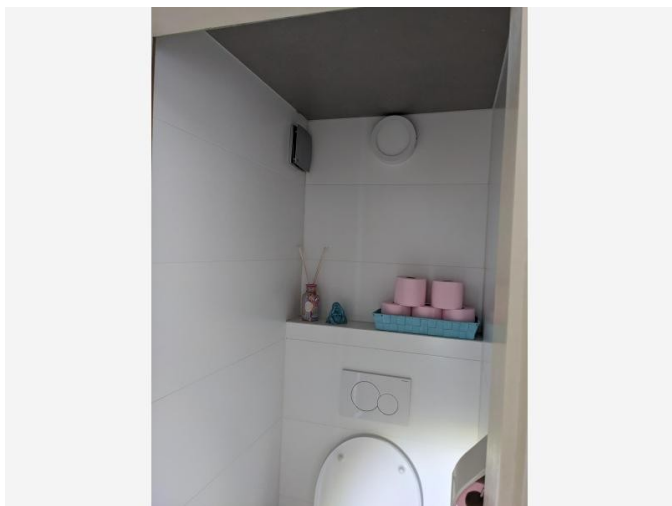
Vrije foto

De faiencelijm van keuken, badkamer, wc is niet zichtbaar zonder destructief onderzoek

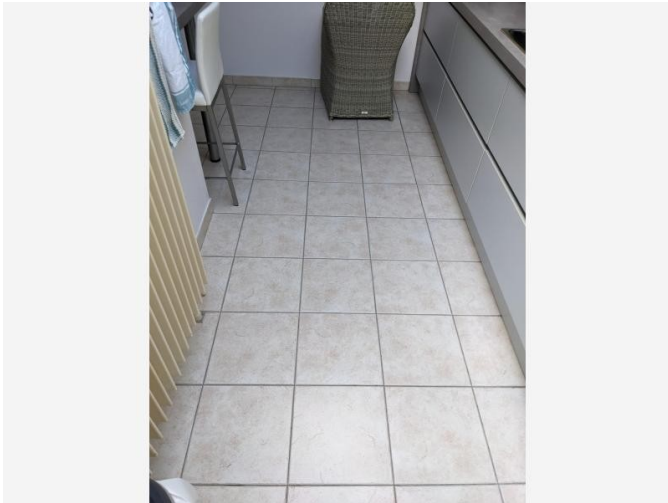
Vrije foto

Vloeren met zichtbare afwerkingslaag:

Kelder: Beton

Gelijkvloers: Tegels

Verdiep 1: Tegels

Zolderverdiep: Laminaat

Onderliggende lagen zijn niet inspecteerbaar

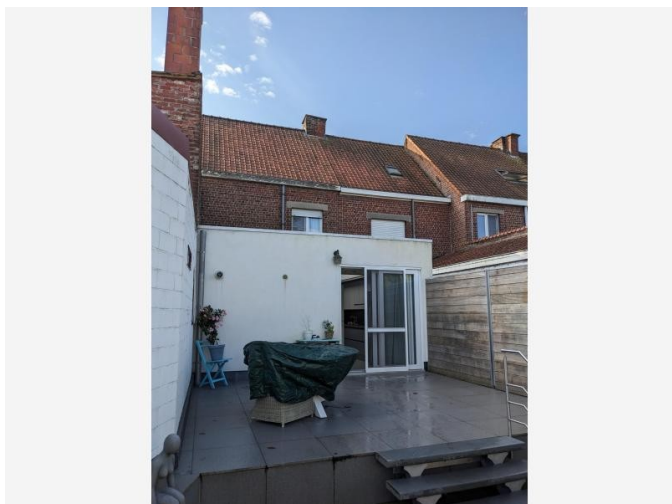
Vrije foto

Het terras is afgewerkt met keramische tegels

Onderliggende lagen zijn niet inspecteerbaar

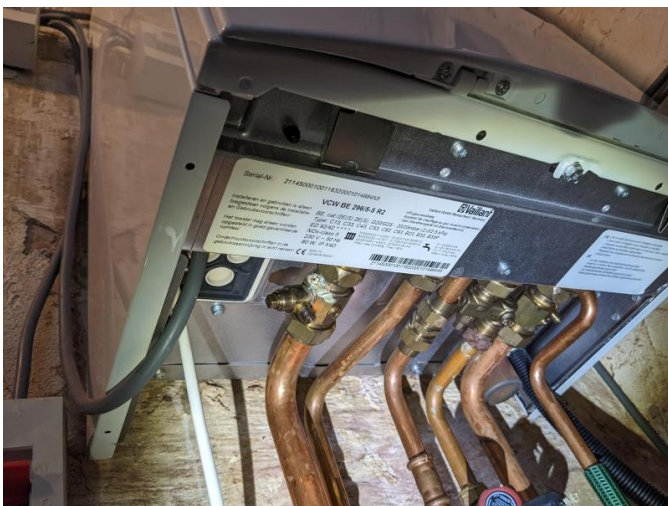
Vrije foto

Bouwjaar CV ketel volgens identificatieplaatje = 2014

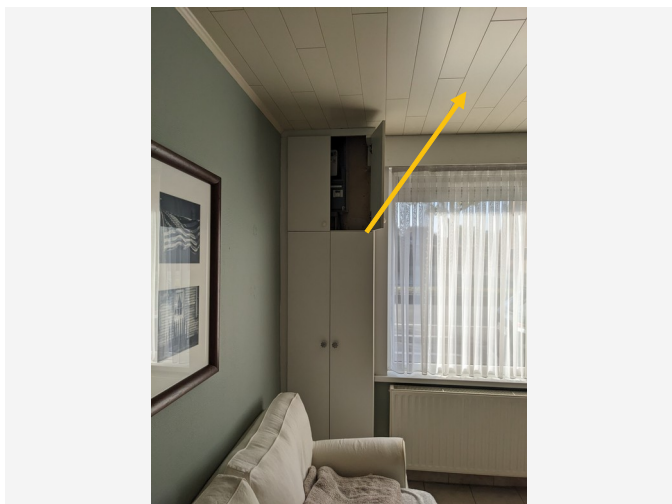
Vrije foto

Verlaagde plafonds op het gelijkvloers

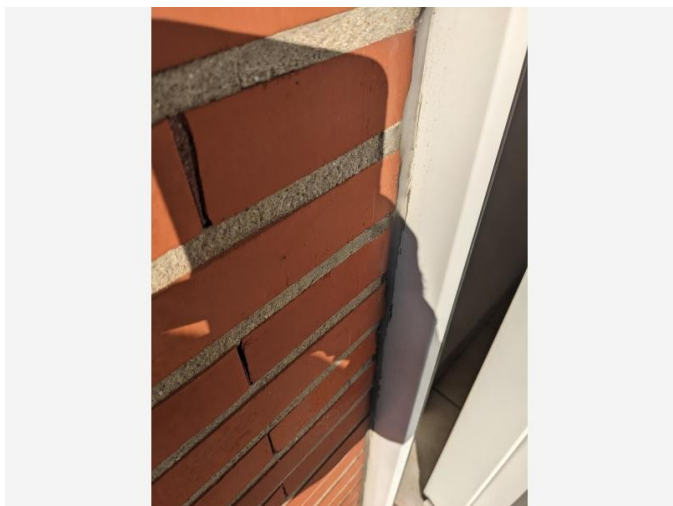
Vrije foto

Het buitenschrijnwerk is vernieuwd in 1999 en 2016

De kitvoegen zijn van het type siliconen

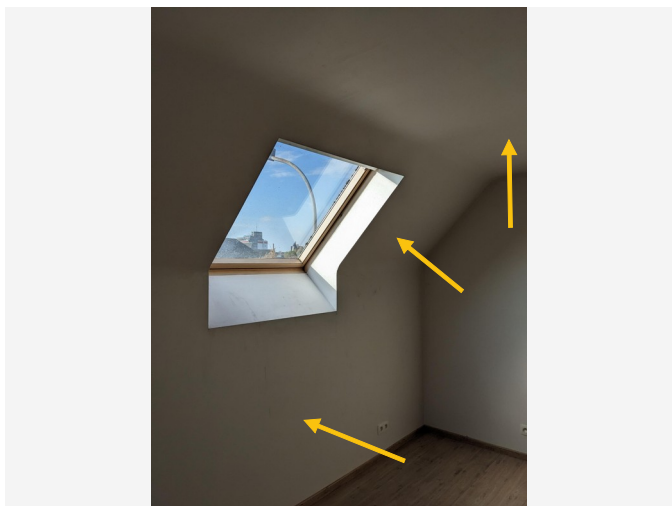
Vrije foto

De niet dragen wanden en plafonds van de zolder: Hout (keperwerk) + plaatwerk type gyproc

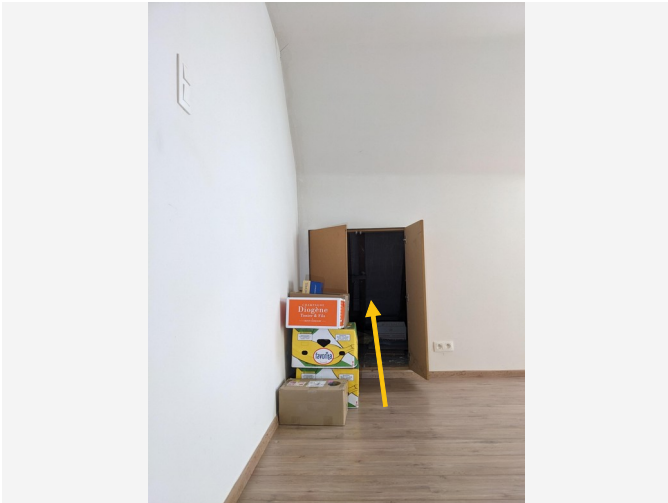
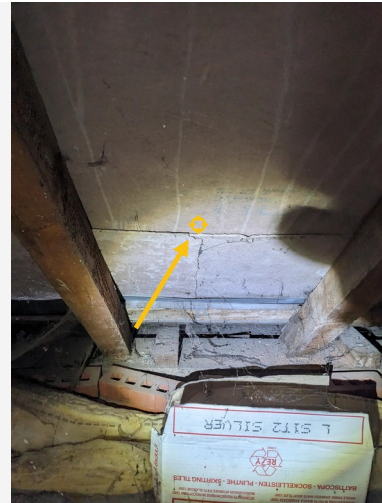
# Fiche 14: Plaatmateriaal type menuiserie

Geen asbest

#	Type	Referentie	Resultaat
14.1	Puntmonster	M04	Geen asbest

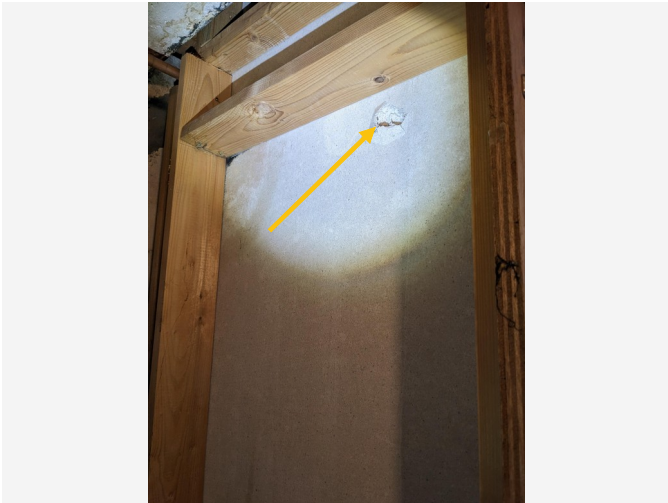
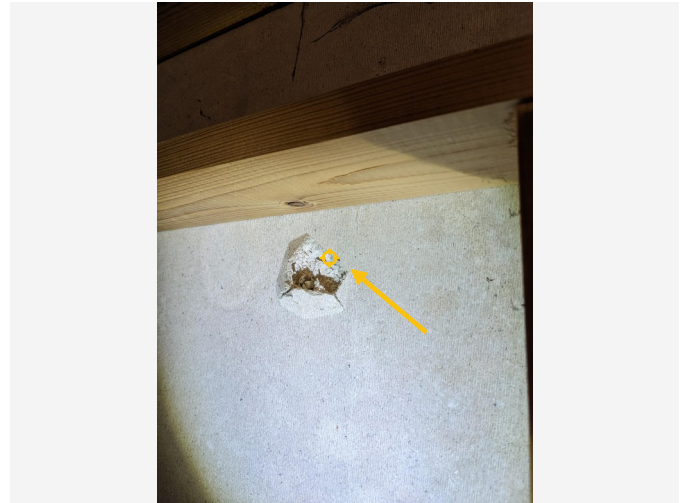
Geen asbest

#	Type	Referentie	Resultaat
15.1	Puntmonster	M03	Geen asbest

Beschrijving	Plaatmateriaal type promatec
Omgeving	Binnen
Primaire drager	Binnenwand
Bindmiddel van materiaal	Calciumsilicaat
Gebondenheid op basis van bindmiddel	Niet-hechtgebonden
Hoeveelheid (oppervlakte - dikte - aantal)	• 15,00 m <sup>2</sup> - 0,50 cm - 1 stuk
Totaal volume	0,075 m <sup>3</sup>
Identificatiemethode	Vaststelling met monstername
Destructieve handeling voor identificatie	Nee
Opmerking	Dit plaatwerk is enkel aangetroffen in de badkamer

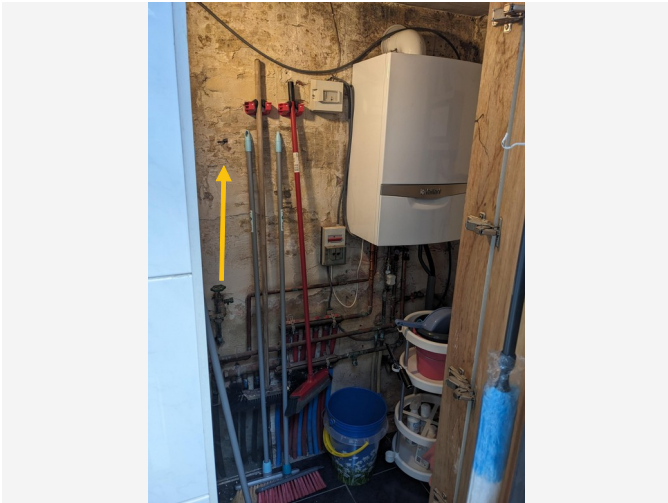
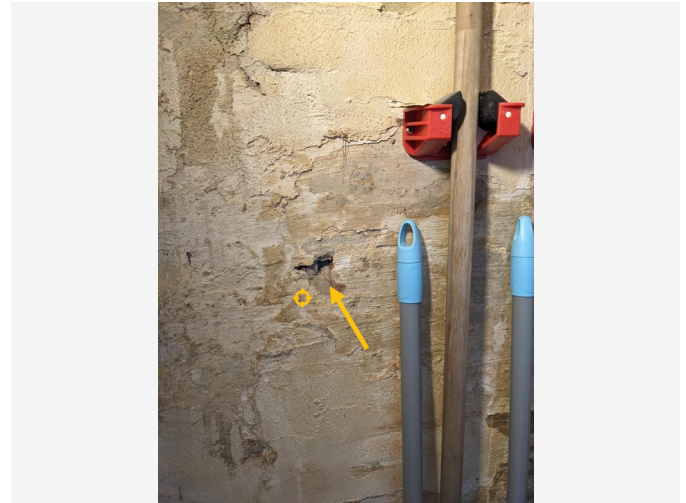
## Fiche 16: Pleister muur

Geen asbest

#	Type	Referentie	Resultaat
16.1	Mengmonster	M01	Geen asbest
