Asbestinventarisatetest

Diksmuidsesteenweg 60, 8800 Roeselare

Attestnummer : 20250106-000517.000

Niet-asbestveilig

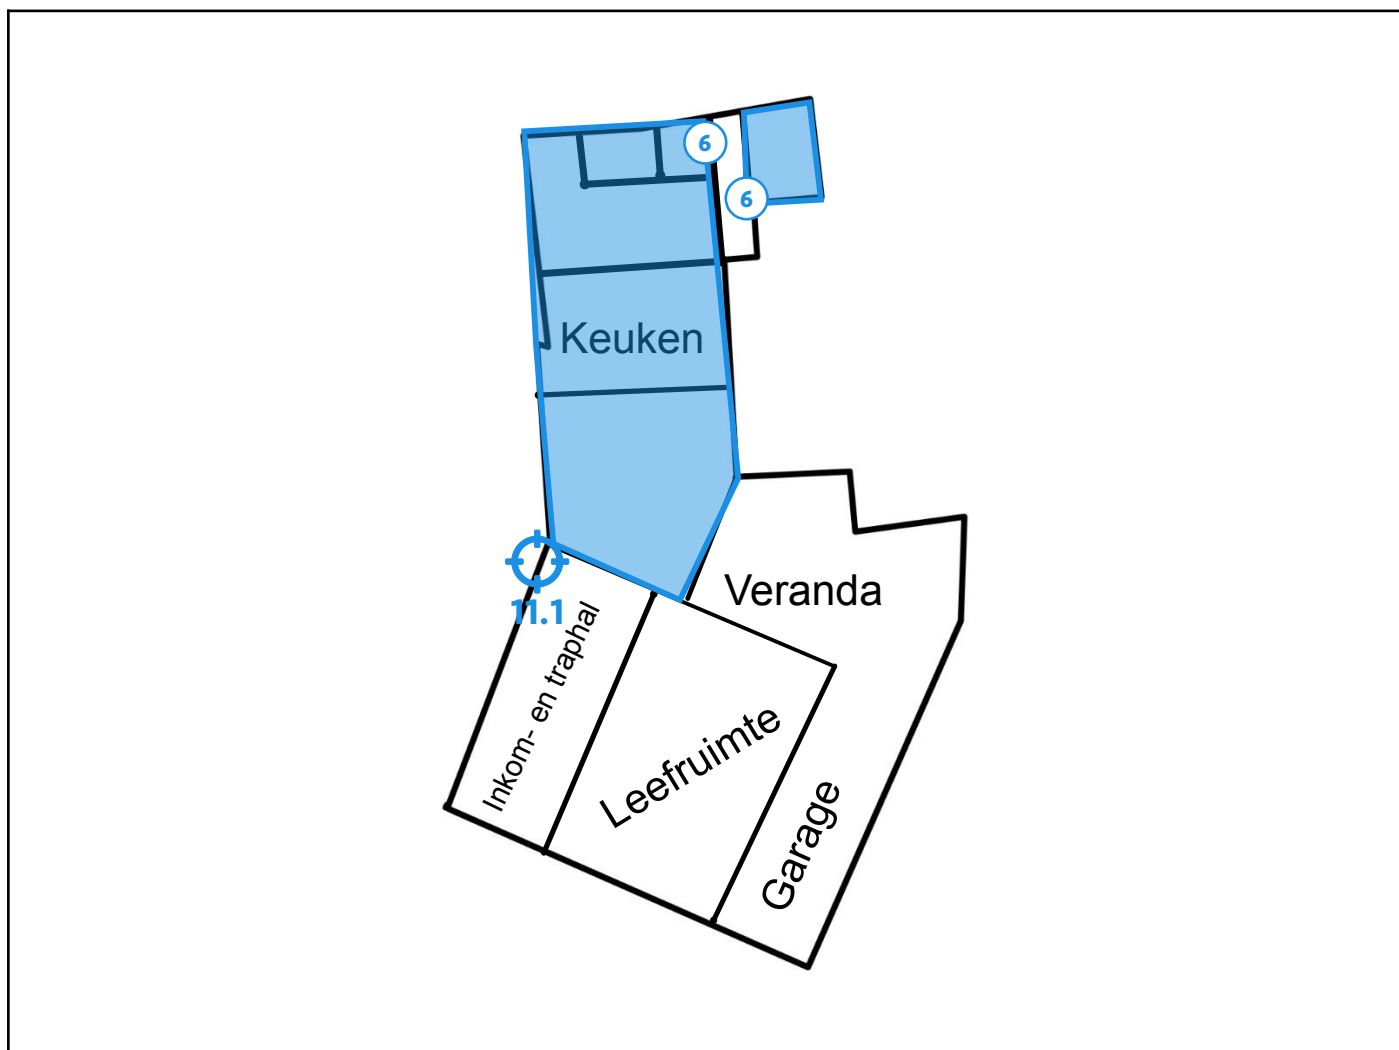
Plan 1.1: Grondplan woning

Beschrijving	Type	Actie
6. Roofing platte daken	Geen asbest	-
11. Pleisterwerk muren	Geen asbest	-
11.1 Code: RO 26/12/04	Mengmonster	-

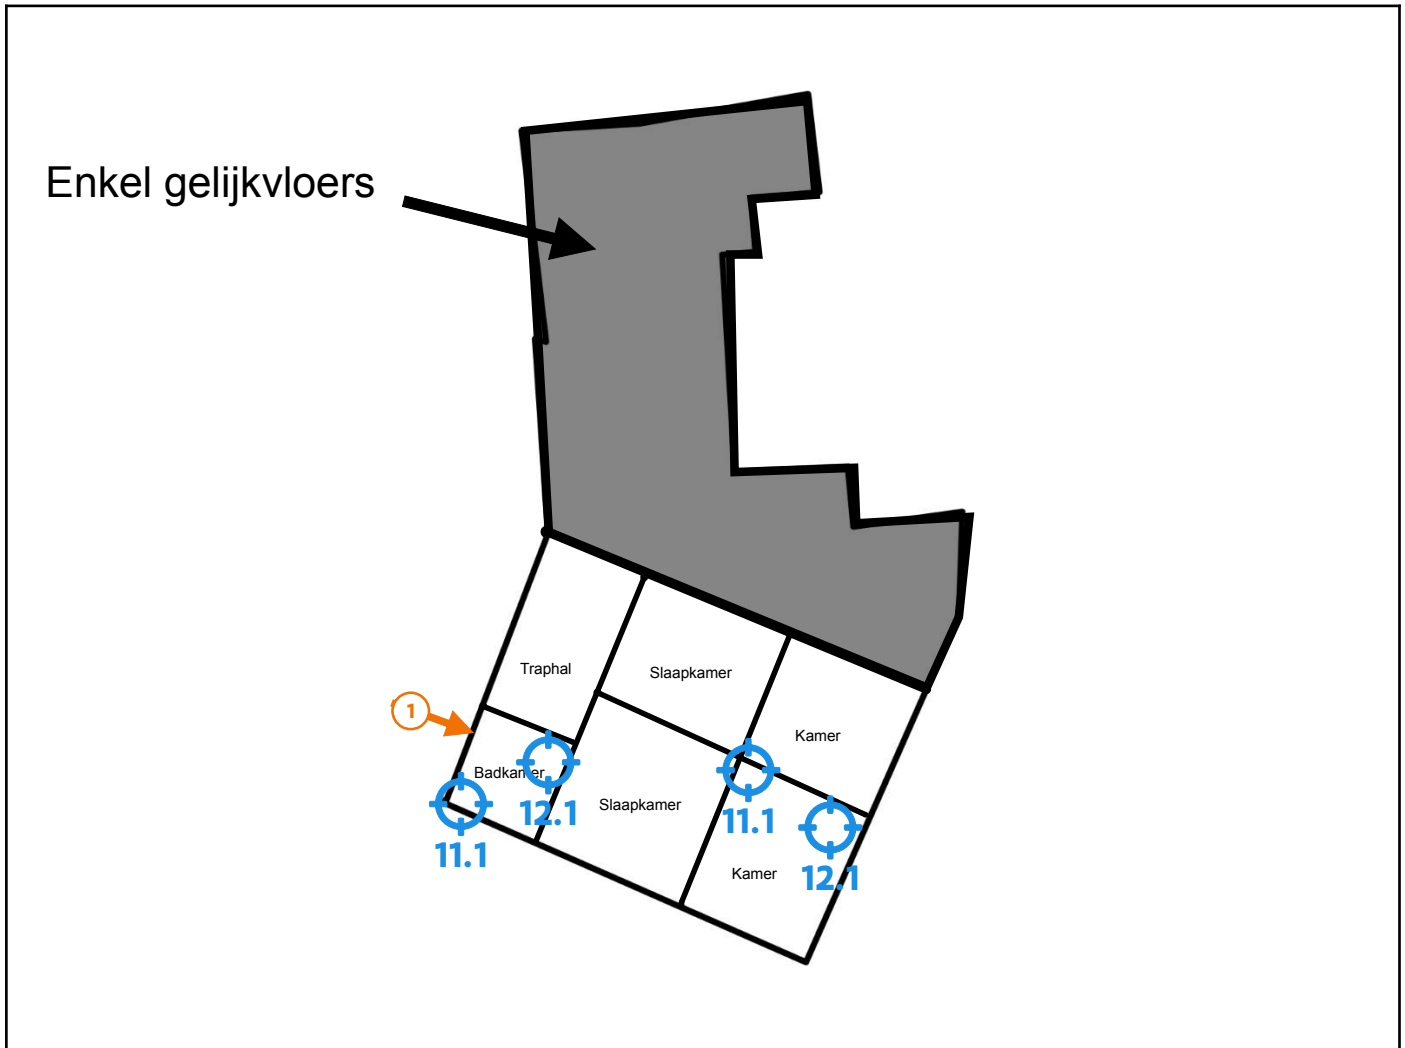
Plan 1.2: Eerste verdiep

Beschrijving	Type	Actie
1. Rookgaskanaal	Asbestmateriaal	Maatregelen nemen
11. Pleisterwerk muren	Geen asbest	-
11.1 Code: RO 26/12/04	Mengmonster	-
12. Pleisterwerk plafond	Geen asbest	-
12.1 Code: RO 26/12/05	Mengmonster	-

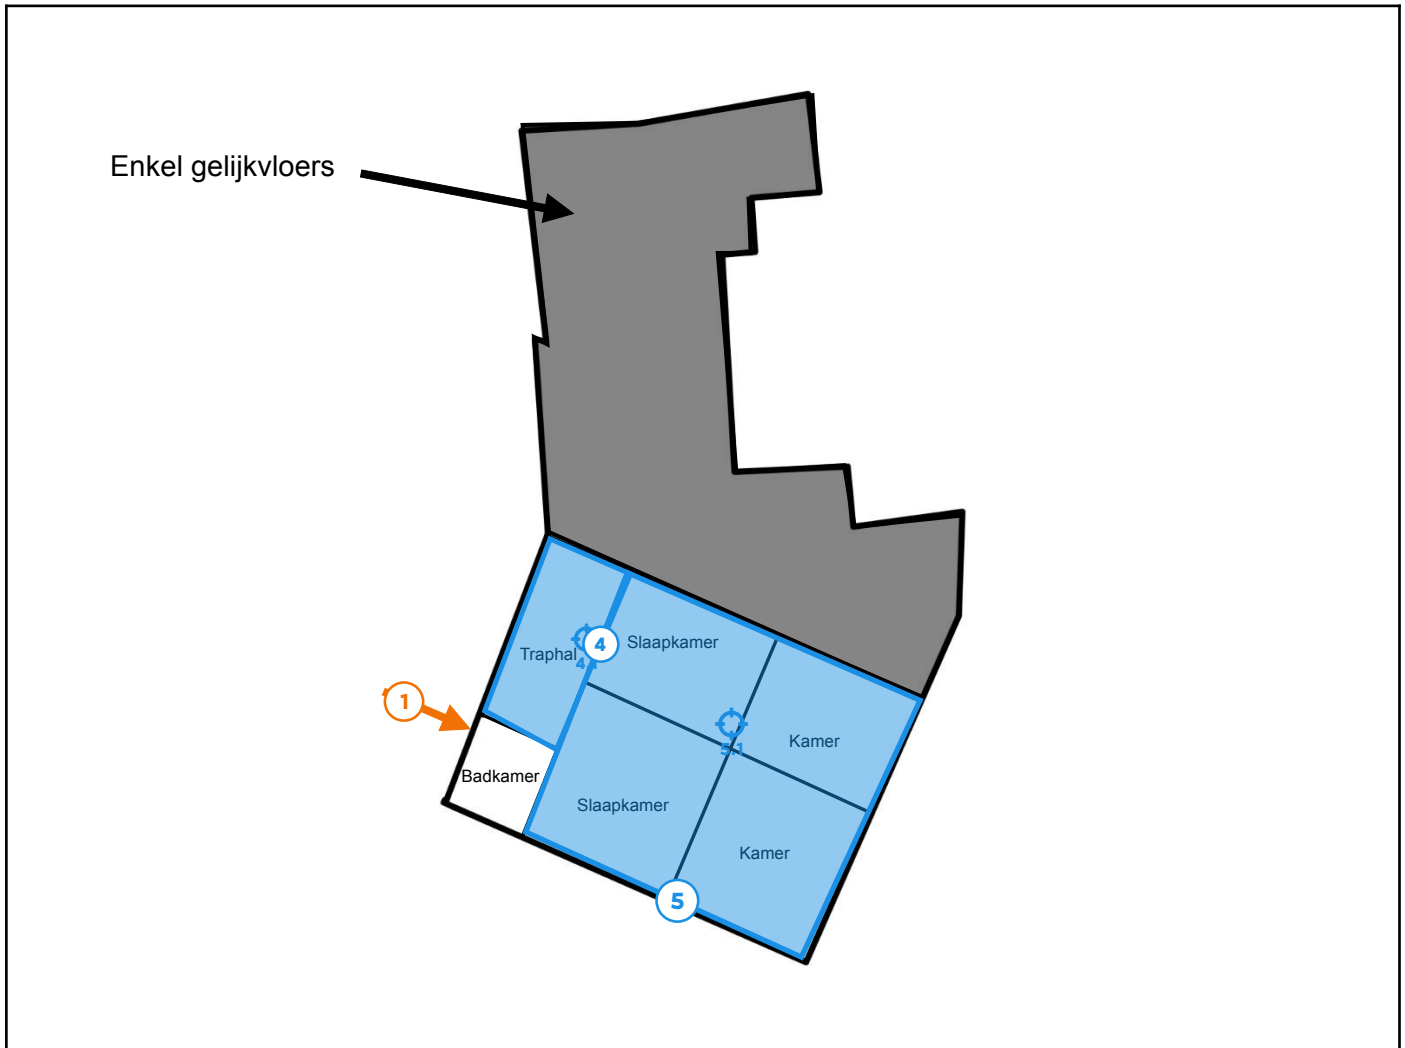
Plan 1.3: Tweede verdiep

Beschrijving	Type	Actie
1. Rookgaskanaal	Asbestmateriaal	Maatregelen nemen
4. Vinylzeil traphal tweede verdiep	Geen asbest	-
4.1 Code: RO 26/12/03	Puntmonster	-
5. Vinylzeil kamers tweede verdiep	Geen asbest	-
5.1 Code: RO 26/12/02	Puntmonster	-

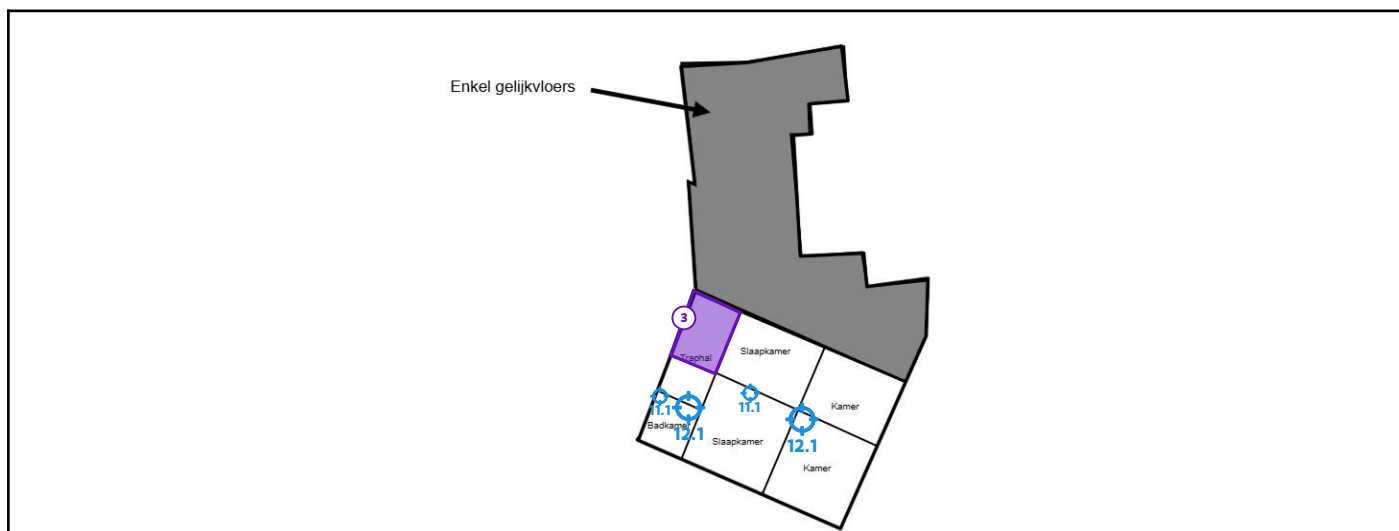
Plan 1.4: Tweede verdiep

Beschrijving	Type	Actie
3. Roofing plat dak	Beperking	-
11. Pleisterwerk muren	Geen asbest	-
11.1 Code: RO 26/12/04	Mengmonster	-
12. Pleisterwerk plafond	Geen asbest	-
12.1 Code: RO 26/12/05	Mengmonster	-

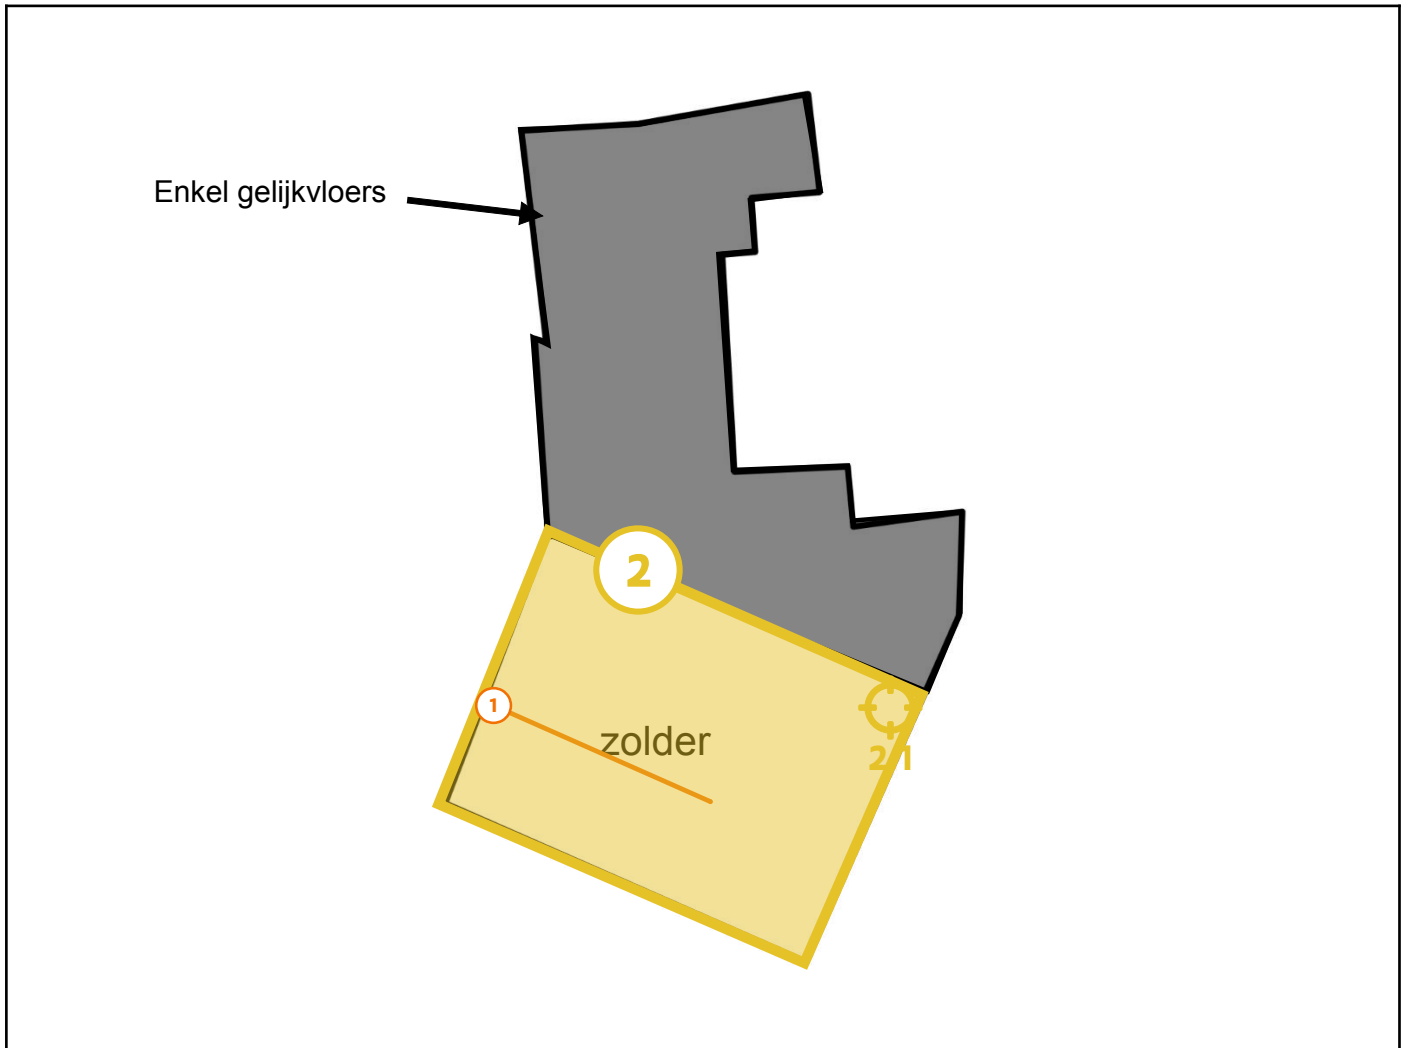
Plan 1.5: Zolder

Beschrijving	Type	Actie
1. Rookgaskanaal	Asbestmateriaal	Maatregelen nemen
2. Onderdakplaten	Asbestmateriaal	Zorgvuldig beheren
2.1 Code: Ro 26/12/01	Puntmonster	-

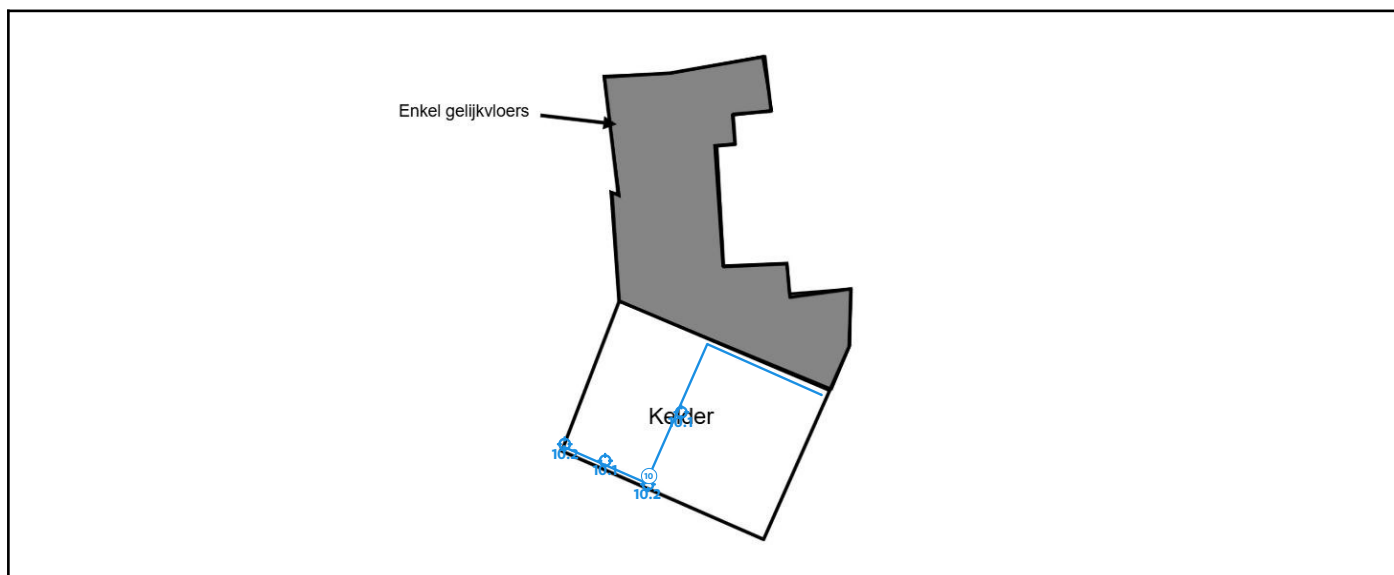
Plan 1.6: Kelder

Beschrijving	Type	Actie
10. Buisisolatie kelder	Geen asbest	-
10.1 Code: RO 26/12/06	Mengmonster	-
10.2 Code: RO 26/12/07	Mengmonster	-

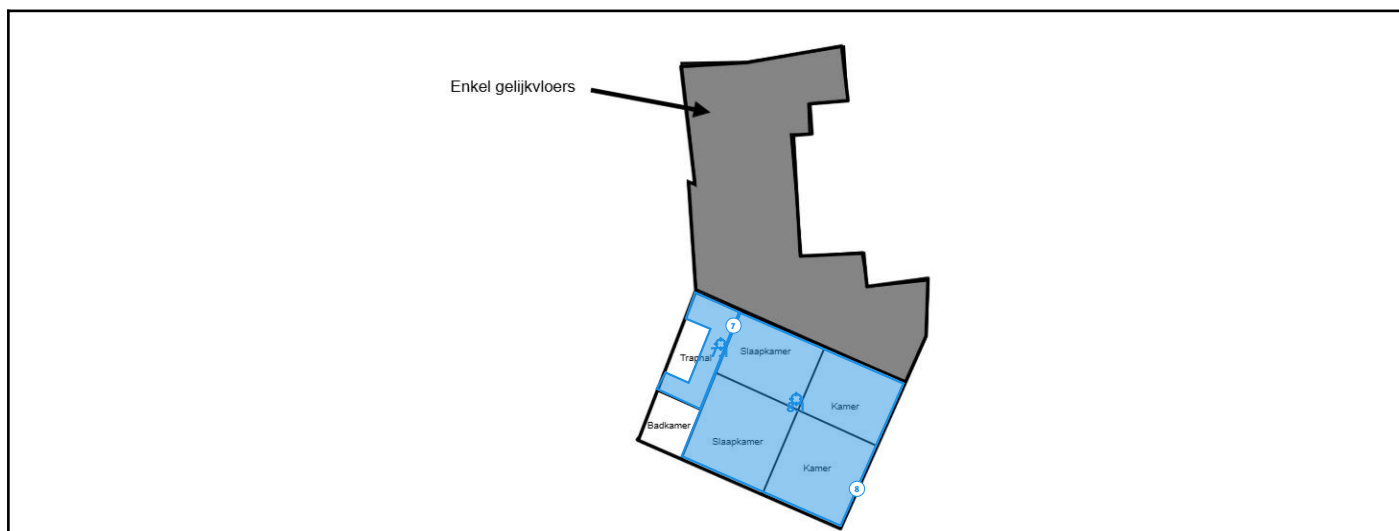
Plan 1.7: Tweede verdiep

Beschrijving	Type	Actie
7. Lijm vinylzeil traphal	Geen asbest	-
7.1 Code: RO 26/12/10	Puntmonster	-
8. Kartonlaag vinyvloer slaapkamers 2e verdiep	Geen asbest	-
8.1 Code: RO 26/12/09	Puntmonster	-

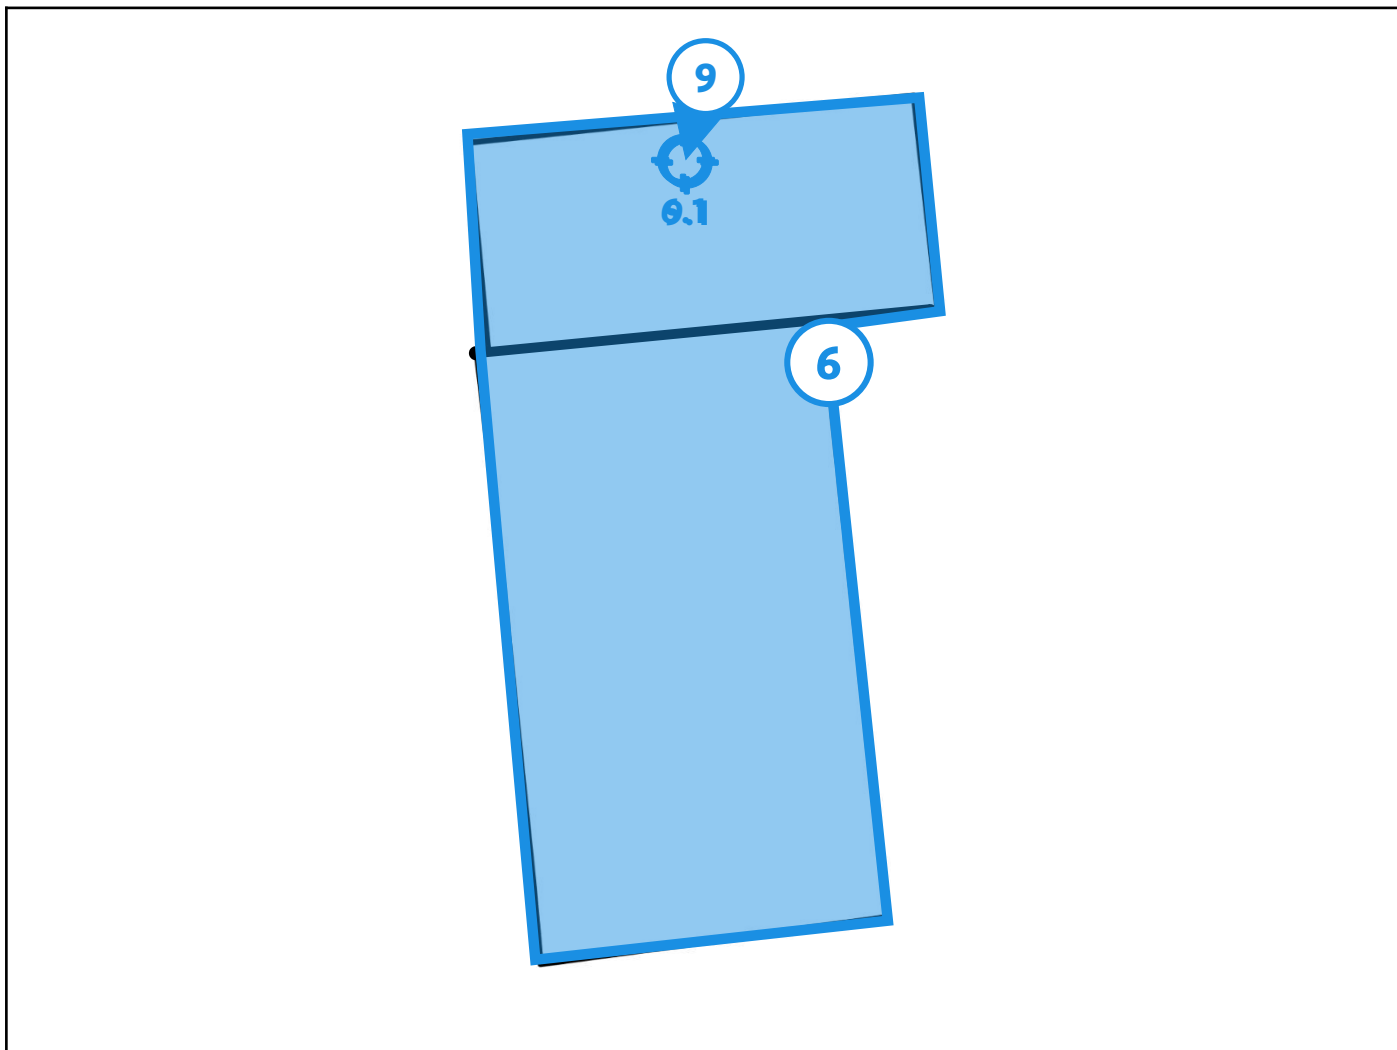
Plan 2.1: Grondplan loods

Beschrijving	Type	Actie
6. Roofing platte daken	Geen asbest	-
6.1 Code: Ro 26/12/08	Puntmonster	-
9. Roofing	Geen asbest	-
9.1 Code: RO 26/12/08	Puntmonster	-
