Asbestinventarisatetest

Vlamingstraat 11, 8800 Roeselare

Attestnummer : 20240522-000542.000

Uitgegeven op : 22.05.2024

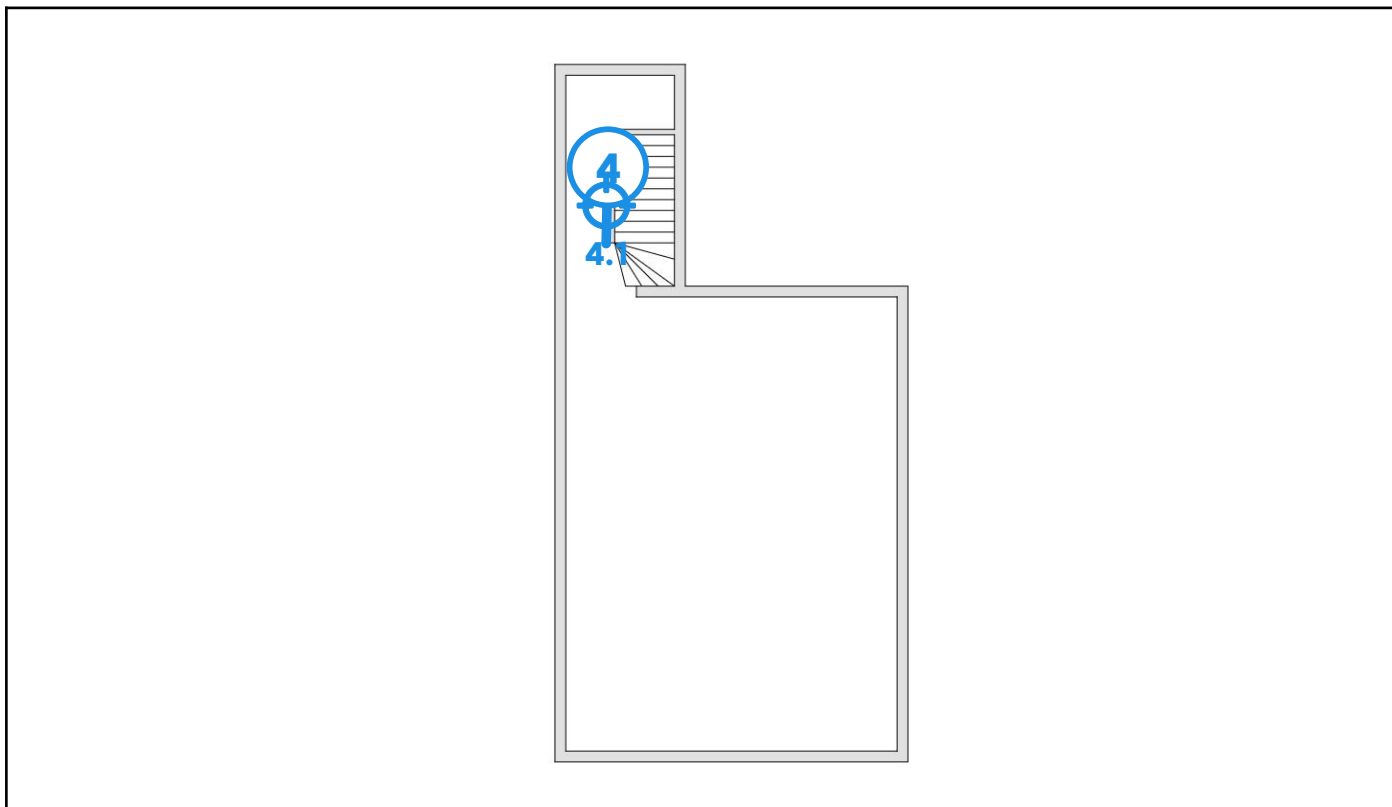
Plan 1.1: Kelder

Beschrijving	Type	Actie
4. Pleisterwerk muren	Geen asbest	-
4.1 Code: Ro 14/05/02	Mengmonster	-

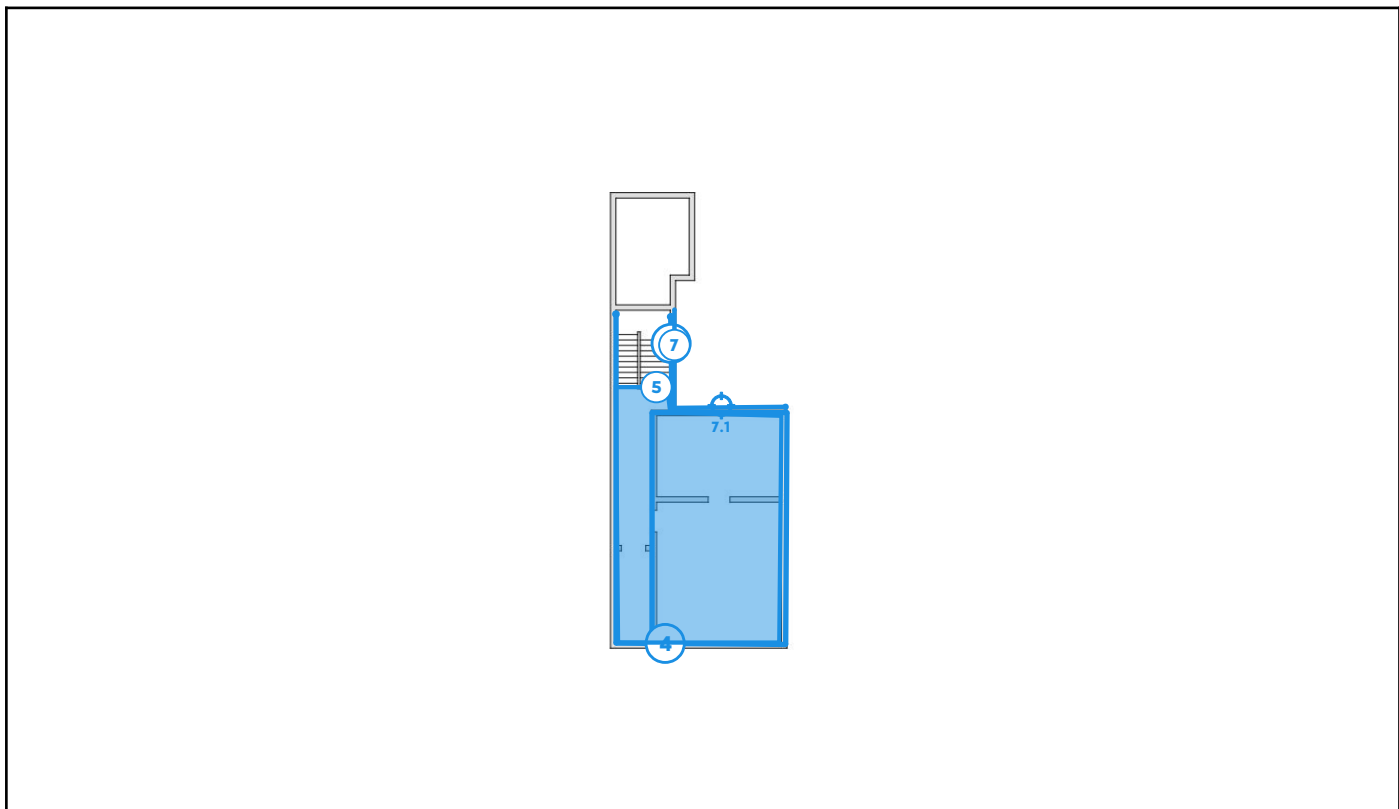
Plan 1.3: Eerste verdiep

Beschrijving	Type	Actie
4. Pleisterwerk muren	Geen asbest	-
5. Pleisterwerk plafond	Geen asbest	-
7. Gevelleien	Geen asbest	-
7.1 Code: Ro 14/05/06	Puntmonster	-

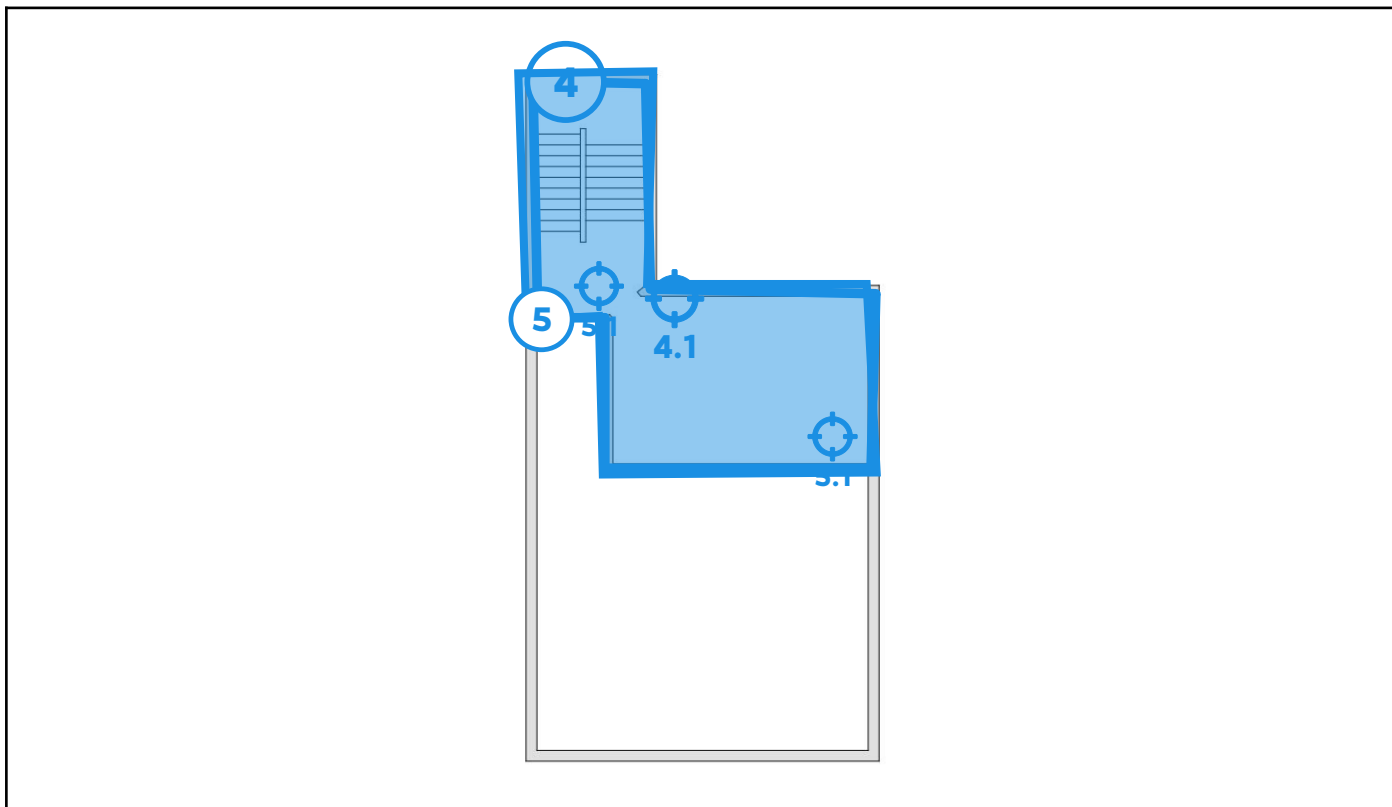
Plan 1.5: Zolderverdieping

Beschrijving	Type	Actie
4. Pleisterwerk muren	Geen asbest	-
4.1 Code: Ro 14/05/02	Mengmonster	-
5. Pleisterwerk plafond	Geen asbest	-
5.1 Code: Ro 14/05/03	Mengmonster	-

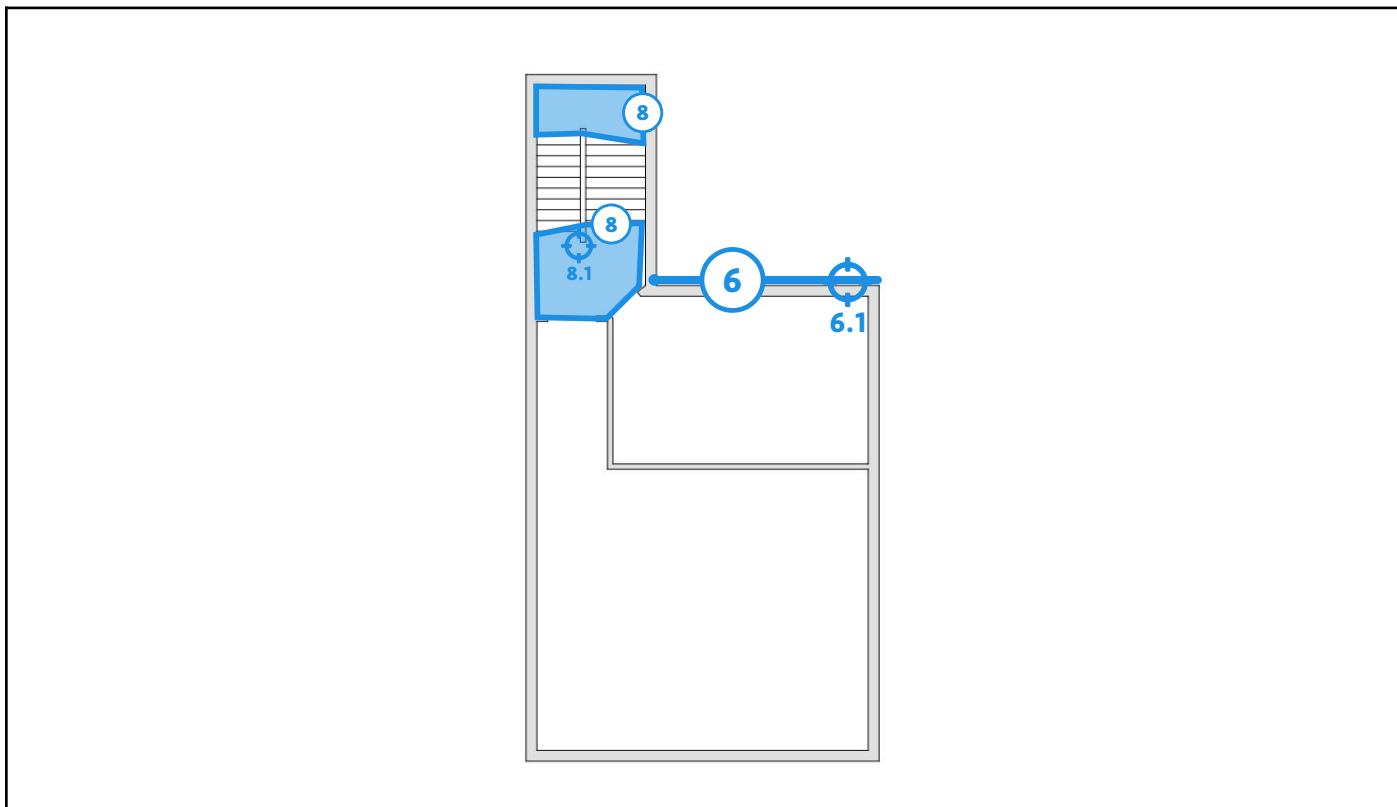
Plan 1.6: Zolderverdieping

Beschrijving	Type	Actie
6. Dakleien	Geen asbest	-
6.1 Code: Ro 14/05/05	Puntmonster	-
8. Vinylvloer zolder	Geen asbest	-
8.1 Code: Ro 14/05/04	Puntmonster	-
