Asbestinventarisatetest

Meulebekerstraat 52, 8800 Roeselare

Attestnummer : 20240219-000348.000

Uitgegeven op : 19.02.2024

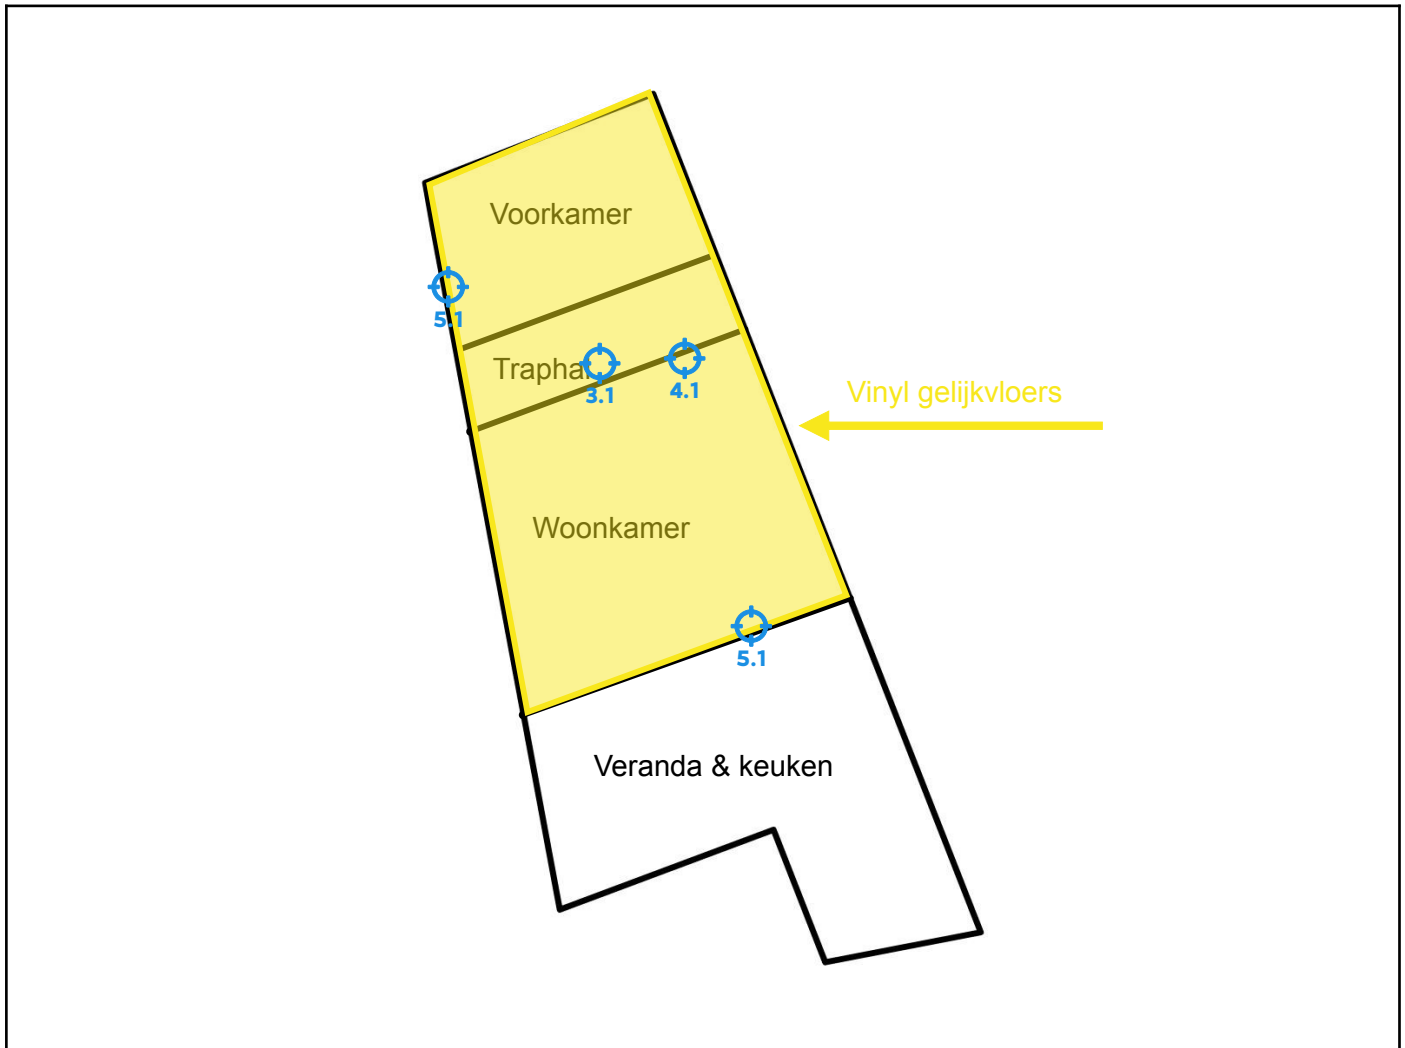
Plan 1.1: Gelijkvloers

Beschrijving	Type	Actie
3. Pleisterwerk plafond	Geen asbest	-
3.1 Code: E-24-007266/02	Mengmonster	-
4. Vinyl gelijkvloers	Geen asbest	-
4.1 Code: E-24-007266/05	Puntmonster	-
5. Wandpleister	Geen asbest	-
5.1 Code: E-24-007266/01	Mengmonster	-

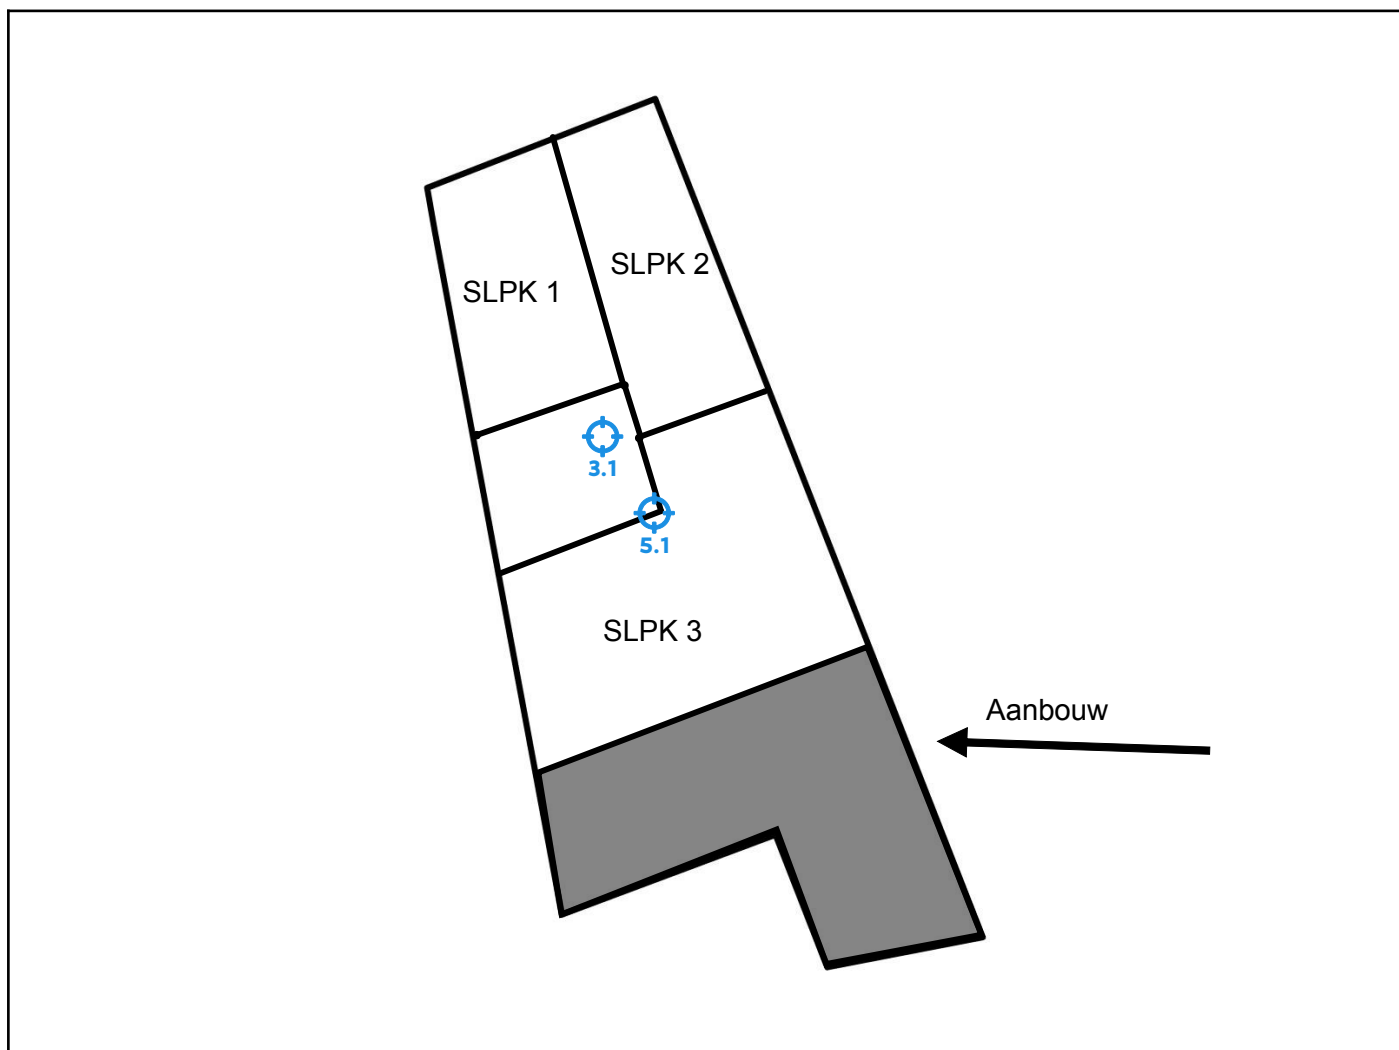
Plan 1.2: 1ste verdieping

Beschrijving	Type	Actie
3. Pleisterwerk plafond	Geen asbest	-
3.1 Code: E-24-007266/02	Mengmonster	-
5. Wandpleister	Geen asbest	-
5.1 Code: E-24-007266/01	Mengmonster	-
