Asbestinventarisatetest

Juffrouw Lamotestraat 26, 8800 Roeselare

Attestnummer : 20240901-000052.000

Uitgegeven op : 01.09.2024

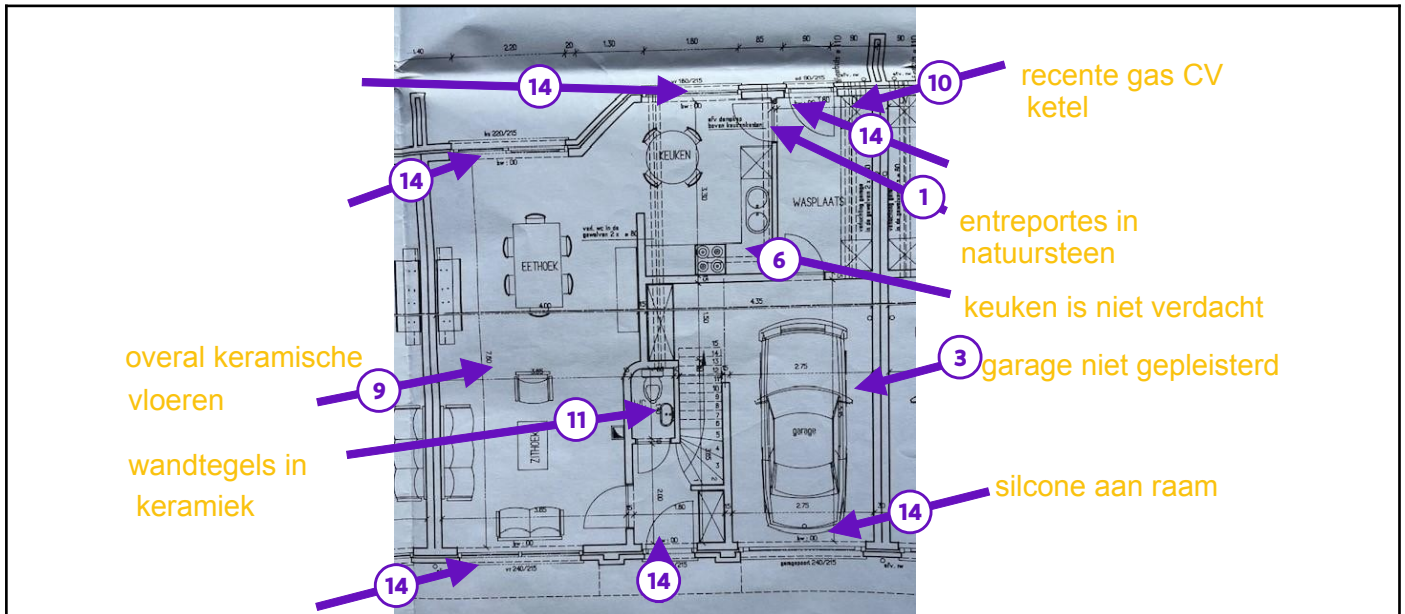
Plan 1.1: plan gelijkvloers

Beschrijving	Type	Actie
1. entreportes in natuursteen	Advies	-
3. garage niet gepleisterd	Advies	-
6. keuken niet verdacht	Advies	-
9. vloer beneden overal in keramische tegels	Advies	-
10. CV met recente condenserende gasketel	Advies	-
11. keramische wandtegels in WC	Advies	-
14. silicone tussen raam/gevel	Advies	-

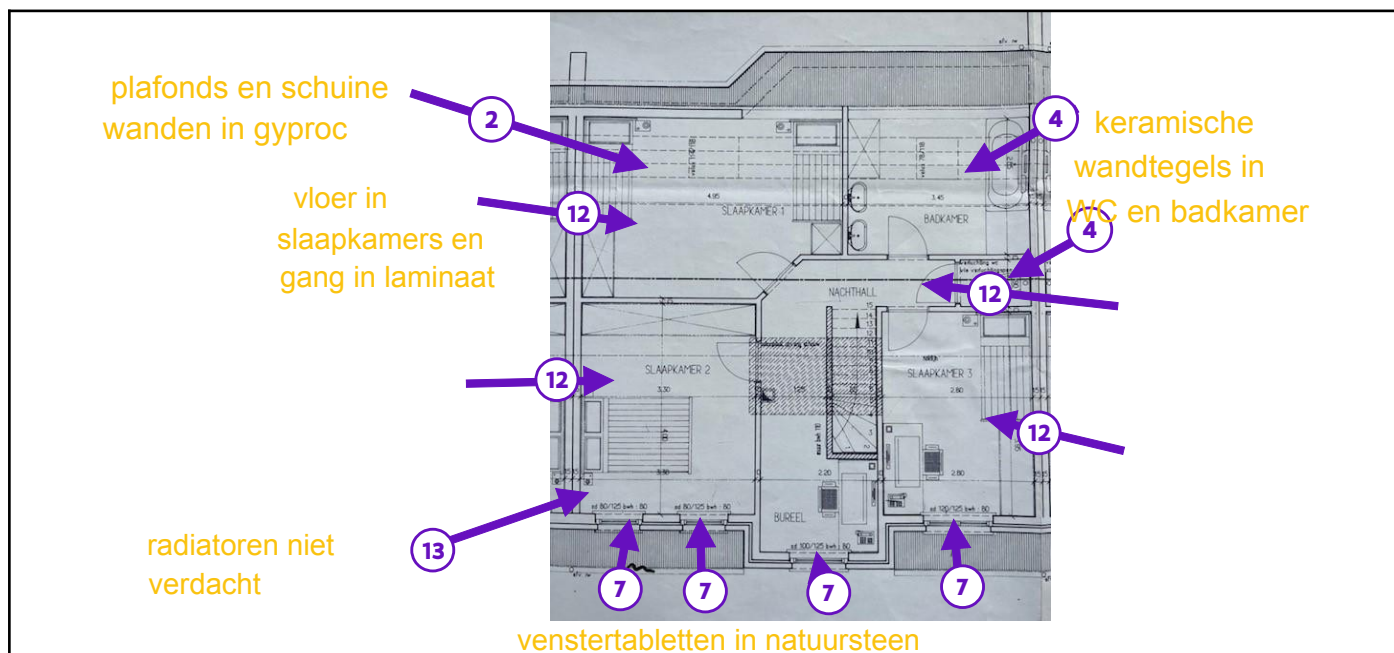
Plan 1.2: plan 1ste verdieping

Beschrijving	Type	Actie
2. plafonds en schune wanden in gyprocste verdieping	Advies	-
4. wandtegels is WC en badkamer in keramiek	Advies	-
7. venstertabletten binnenzijde in natuursteen	Advies	-
12. vloerbekleding slaapkamers en overloop in laminaat	Advies	-
13. radiatoren niet verdacht	Advies	-

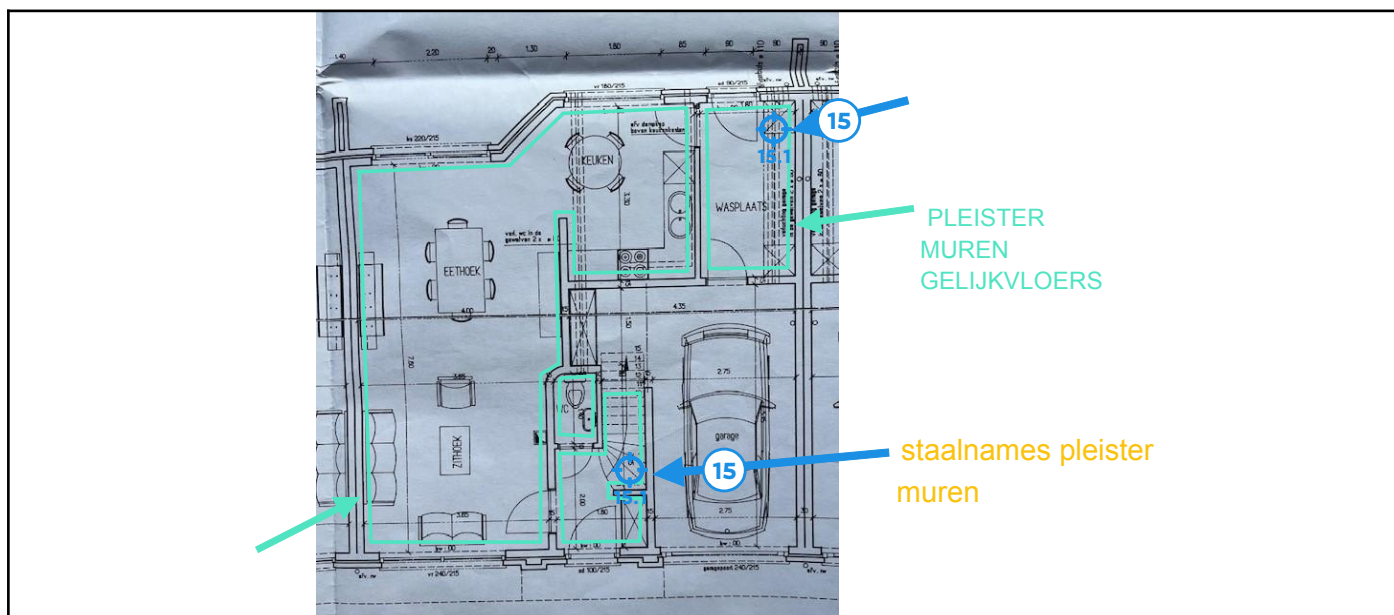
Plan 1.3: pleister muren gelijkvloers

Beschrijving	Type	Actie
15. pleister muren	Geen asbest	-
15.1 Code: MM 01	Mengmonster	-

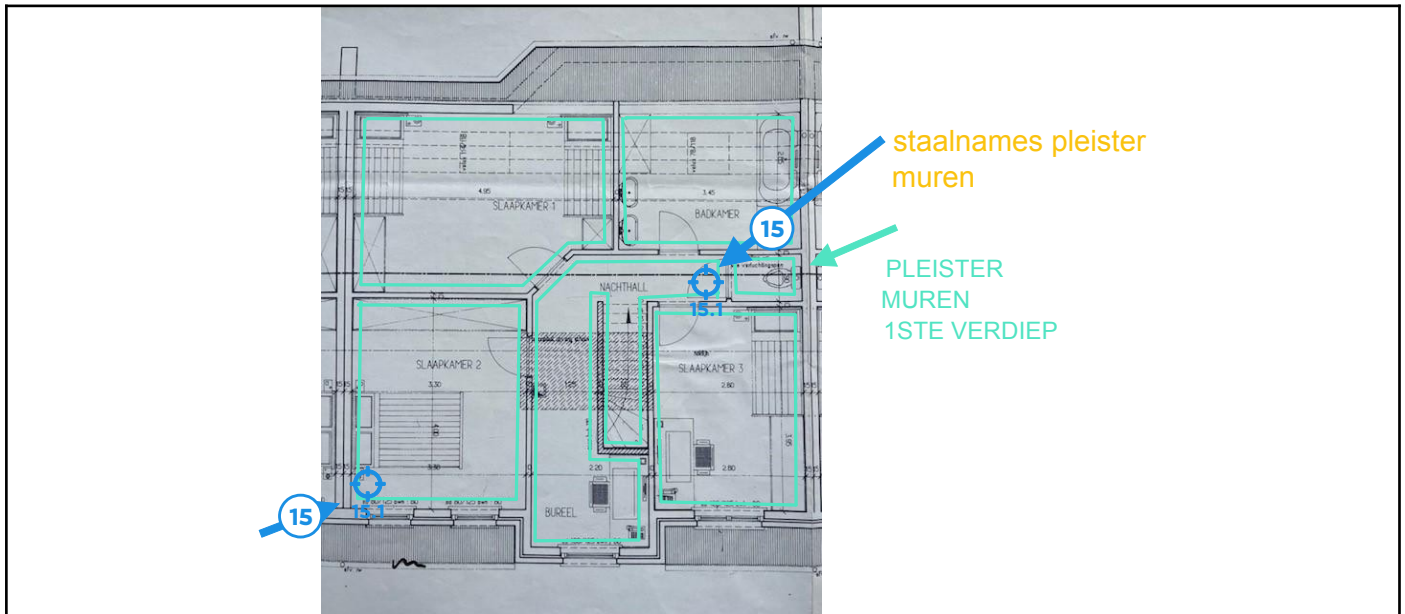
Plan 1.4: pleister muren 1ste verdieping

Beschrijving	Type	Actie
15. pleister muren	Geen asbest	-
15.1 Code: MM 01	Mengmonster	-

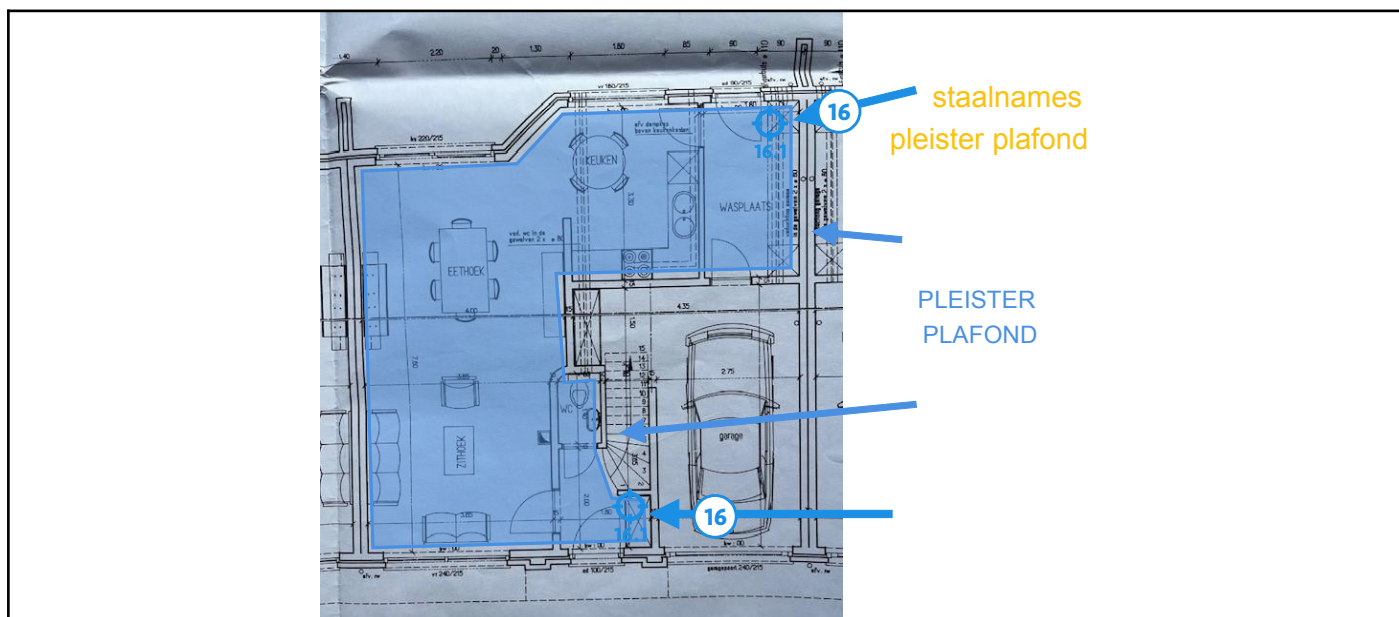
Plan 1.5: pleister plafond gelijkvloers

Beschrijving	Type	Actie
16. pleister plafond	Geen asbest	-
16.1 Code: MM 02	Mengmonster	-

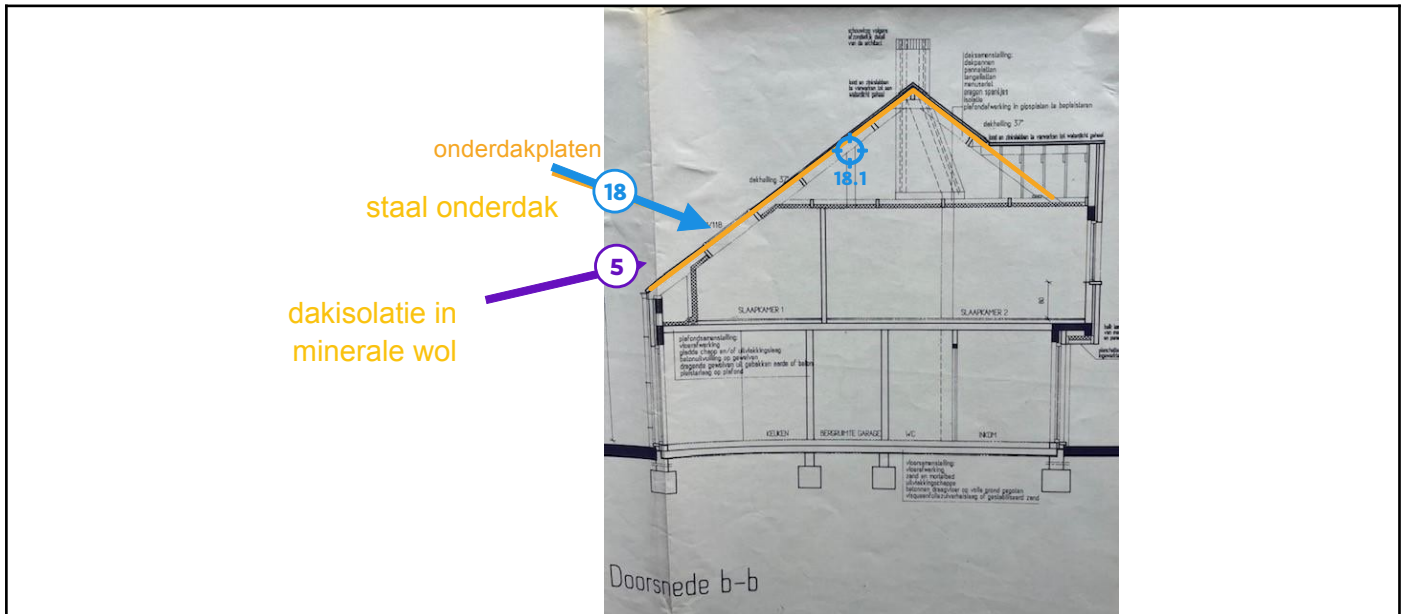
Plan 1.6: doorsnede woning

Beschrijving	Type	Actie
5. dakisolatie in minerale wol	Advies	-
18. onderdak	Geen asbest	-
18.1 Code: MM 03	Puntmonster	-

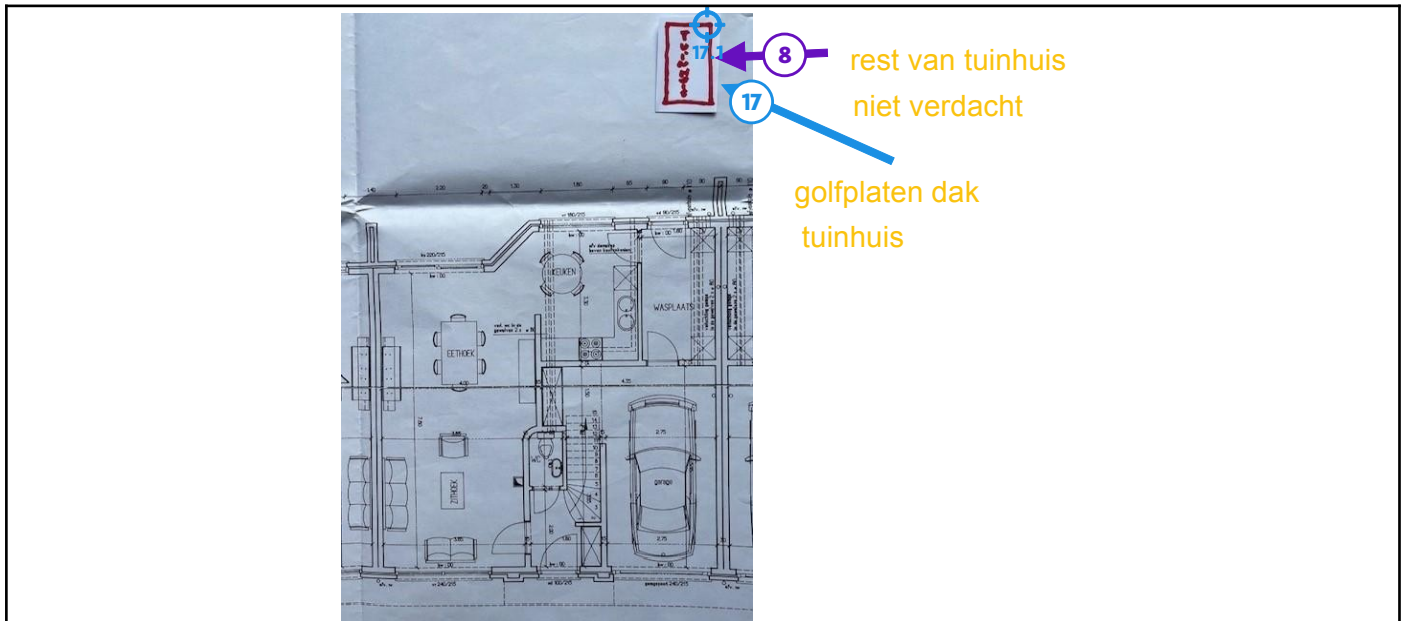
Plan 2.1: inplantingsplan met tuinhuis

Beschrijving	Type	Actie
8. rest van tuinhuis niet verdacht	Advies	-
17. golfplaat dak tuinhuis	Geen asbest	-
17.1 Code: MM 04	Puntmonster	-
